# Program cjelovite obnove povijesne jezgre Grada Zagreba : Blok 19 - konzervatorski model

# PROGRAM CJELOVITE OBNOVE POVIJESNE JEZGRE GRADA ZAGREBA

## BLOK 19

### KONZERVATORSKI MODEL

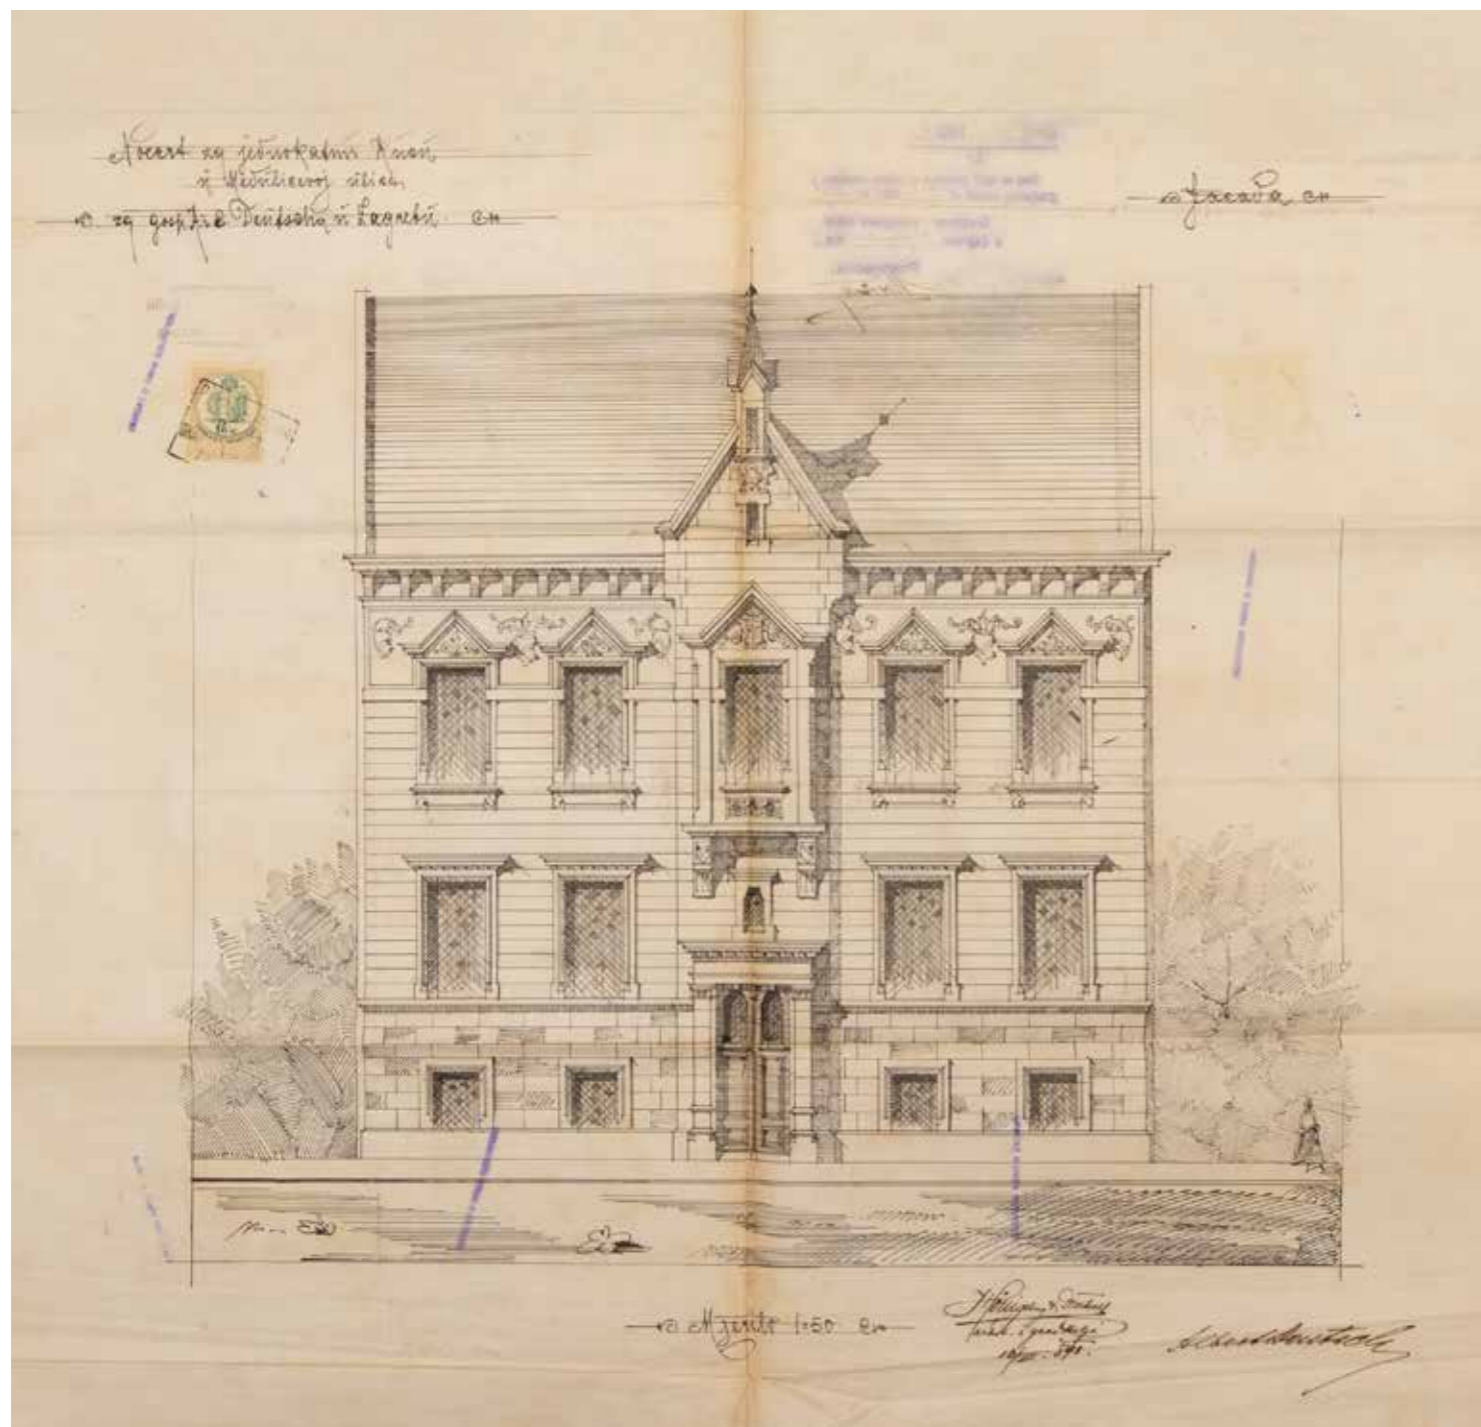
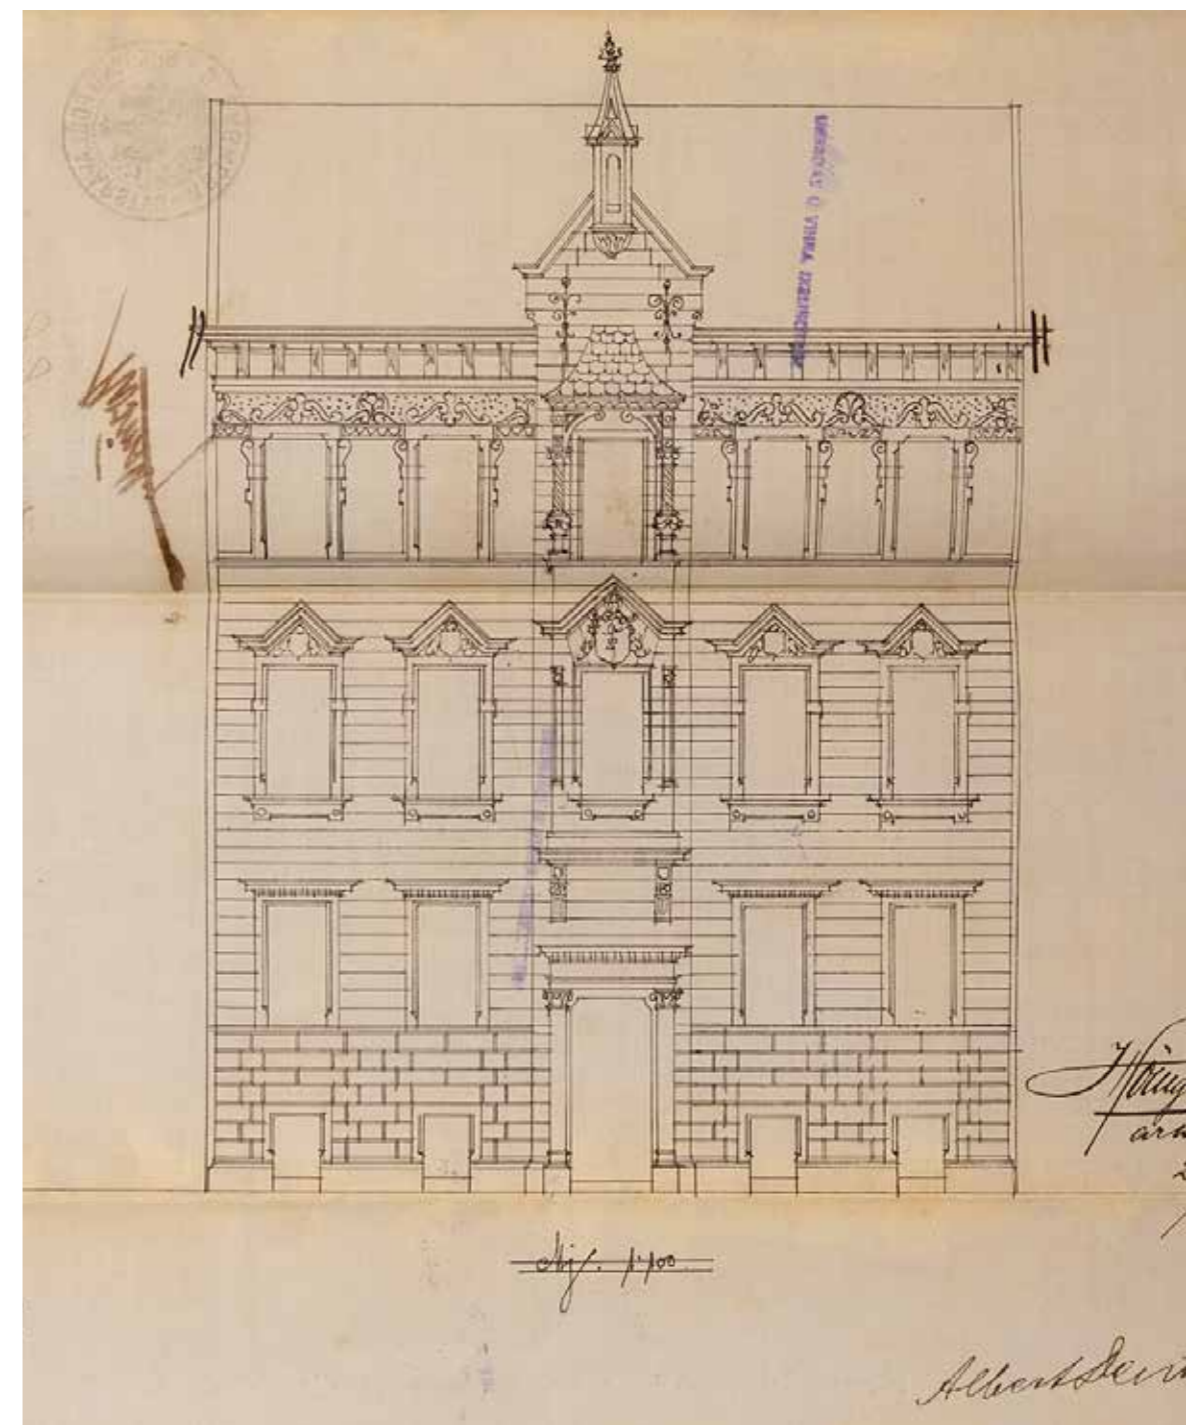
Kuća Deutsch, projekt, Hönigsberg i Deutsch, 1893. pročelje, DAZ

Glavno pročelje stambene zgrade Alberta Deutscha u Medulićevoj 9 ima pet prozorskih osi. Vijencem je podijeljeno u tri dijela. Donji dio pročelja, u zoni podruma i dijelom visokog prizemlja, dekoriran je snažno istaknutom rustikom izvedenom u žbuci. U središnjem, blago istaknutom

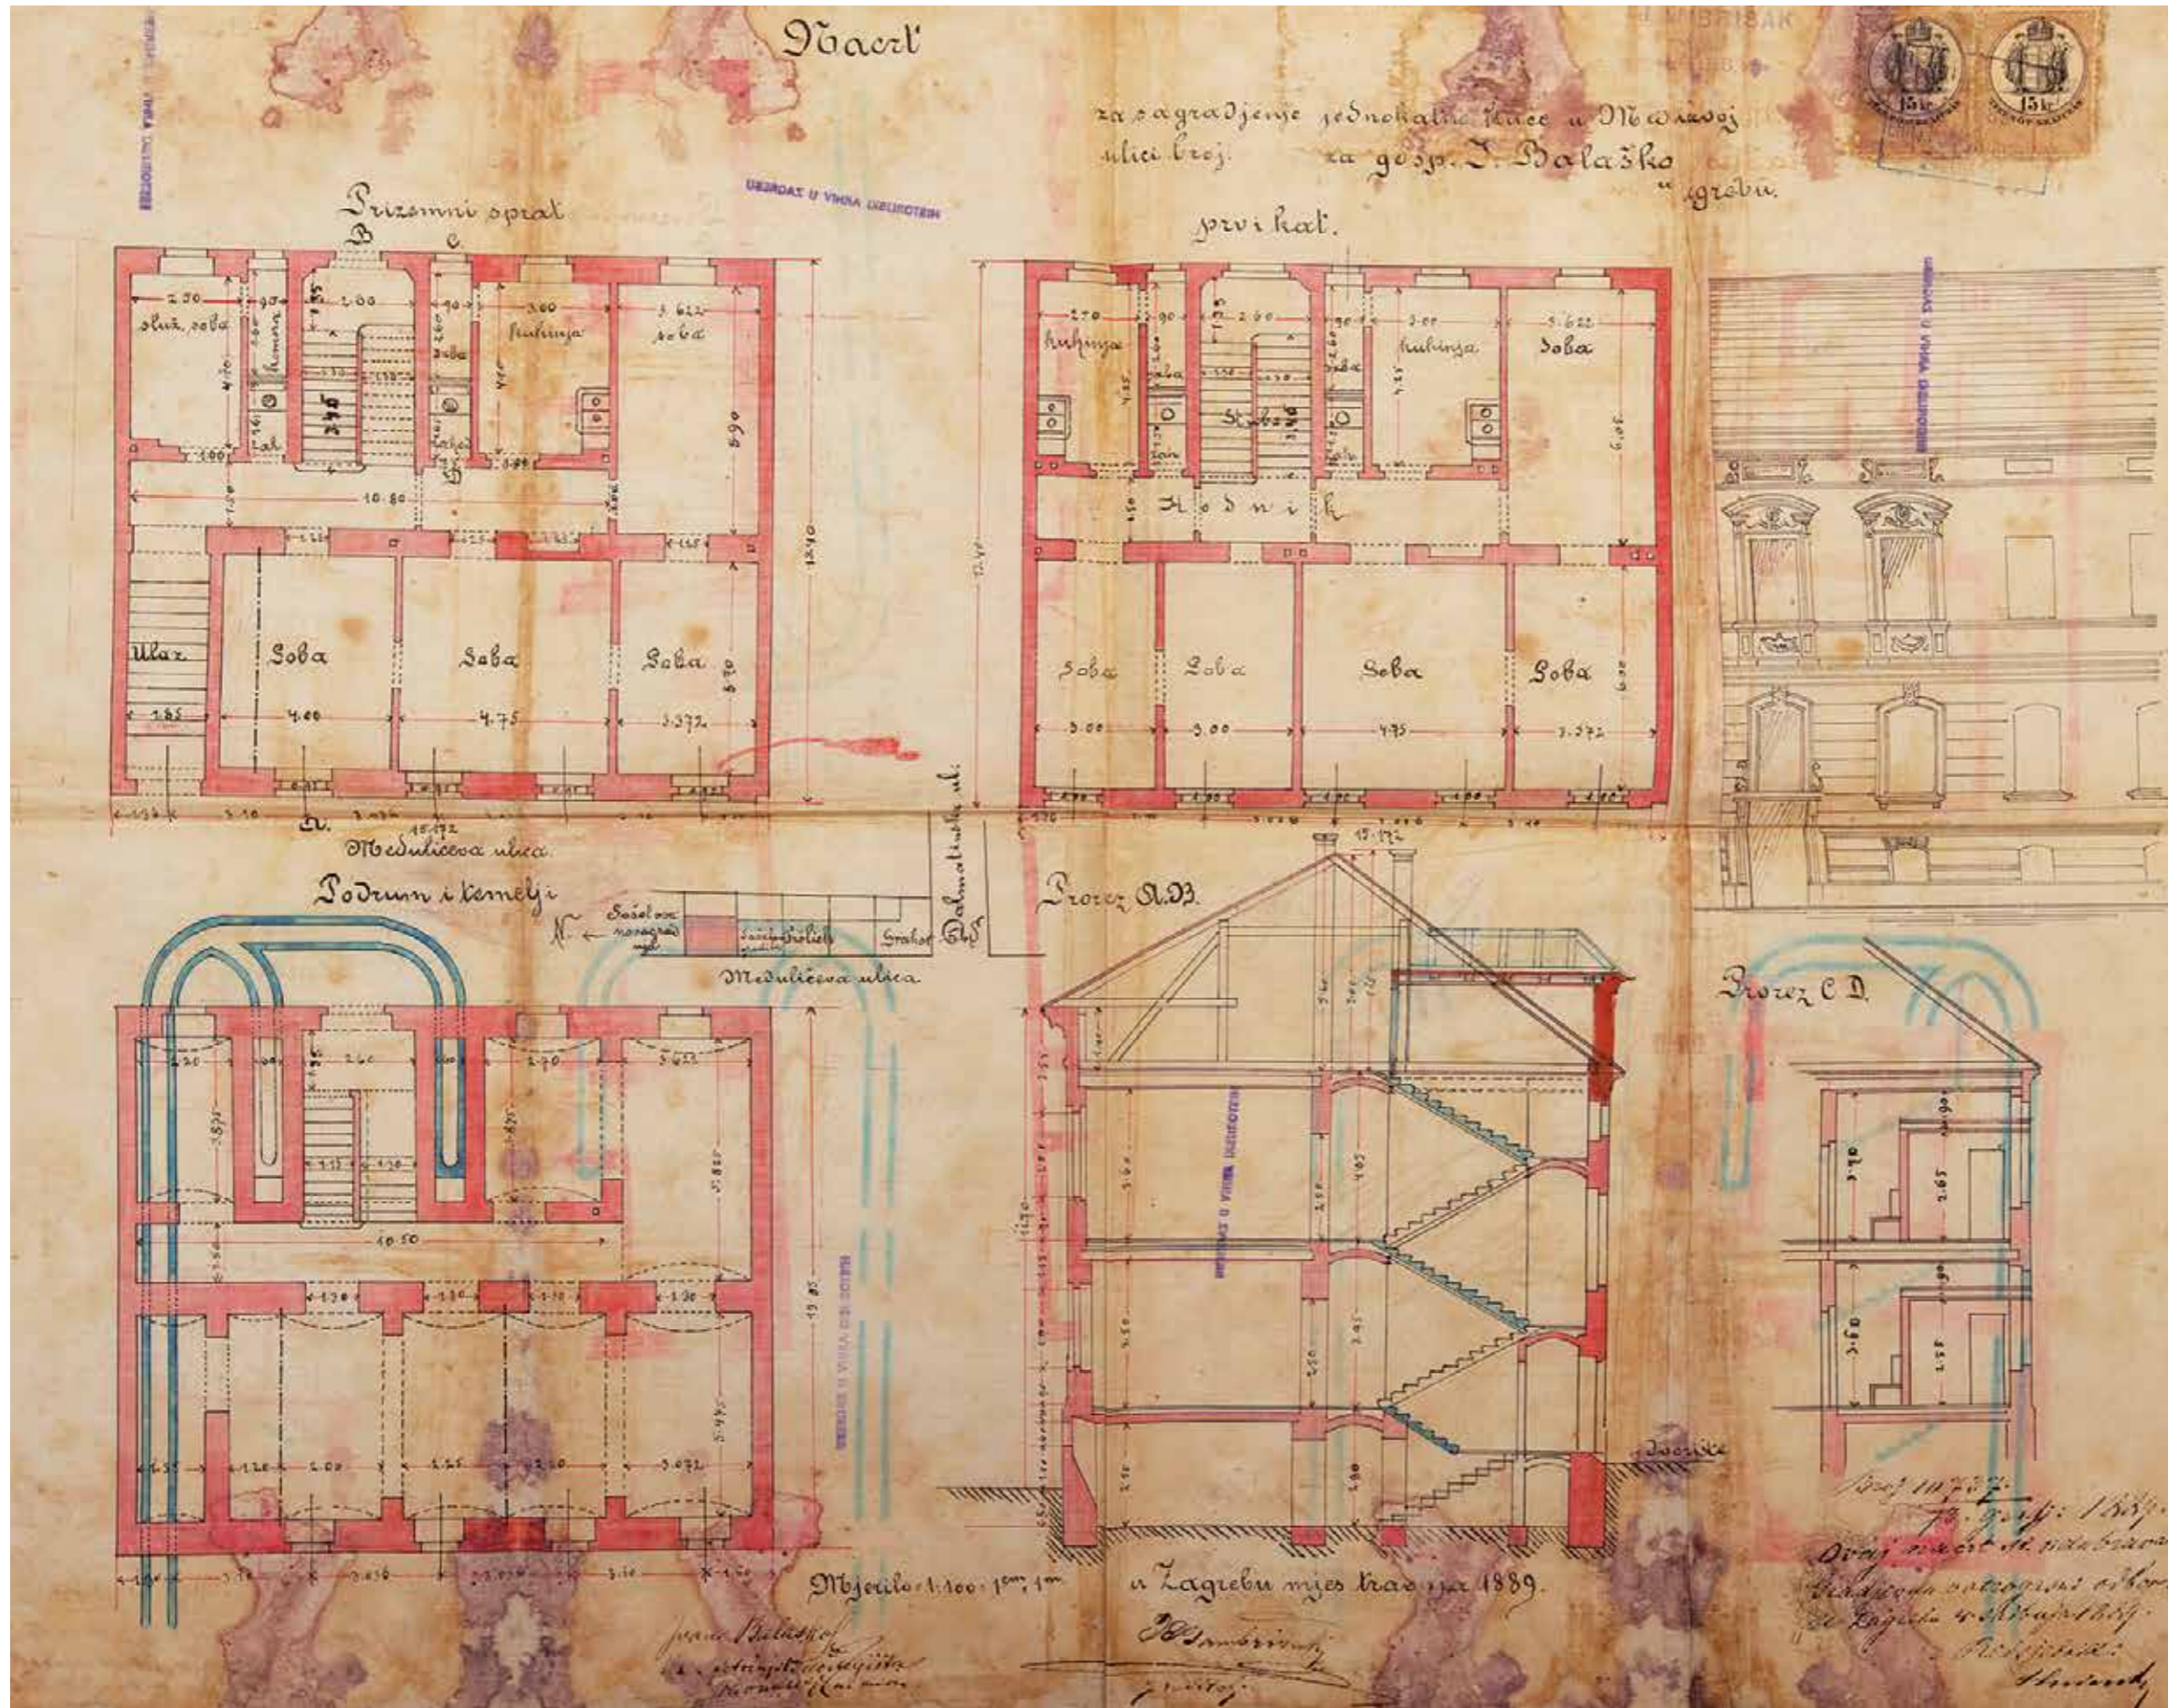
Kuća Balaško, projekt, Janko Jambrišak, 1889., tlocrt podruma, prizemlja i kata, presjek i pročelje, DAZ

Tri horizontalne zone pročelja odvojene su razdjelnim vijencima, a u zonama je provedena gradacija u obradi: podrumaska zona ima stiliziranu grublju rustiku, zona prize-

mlja ima kontinuirane trake glatke rustike, a zona kata je posve glatko izvedena.

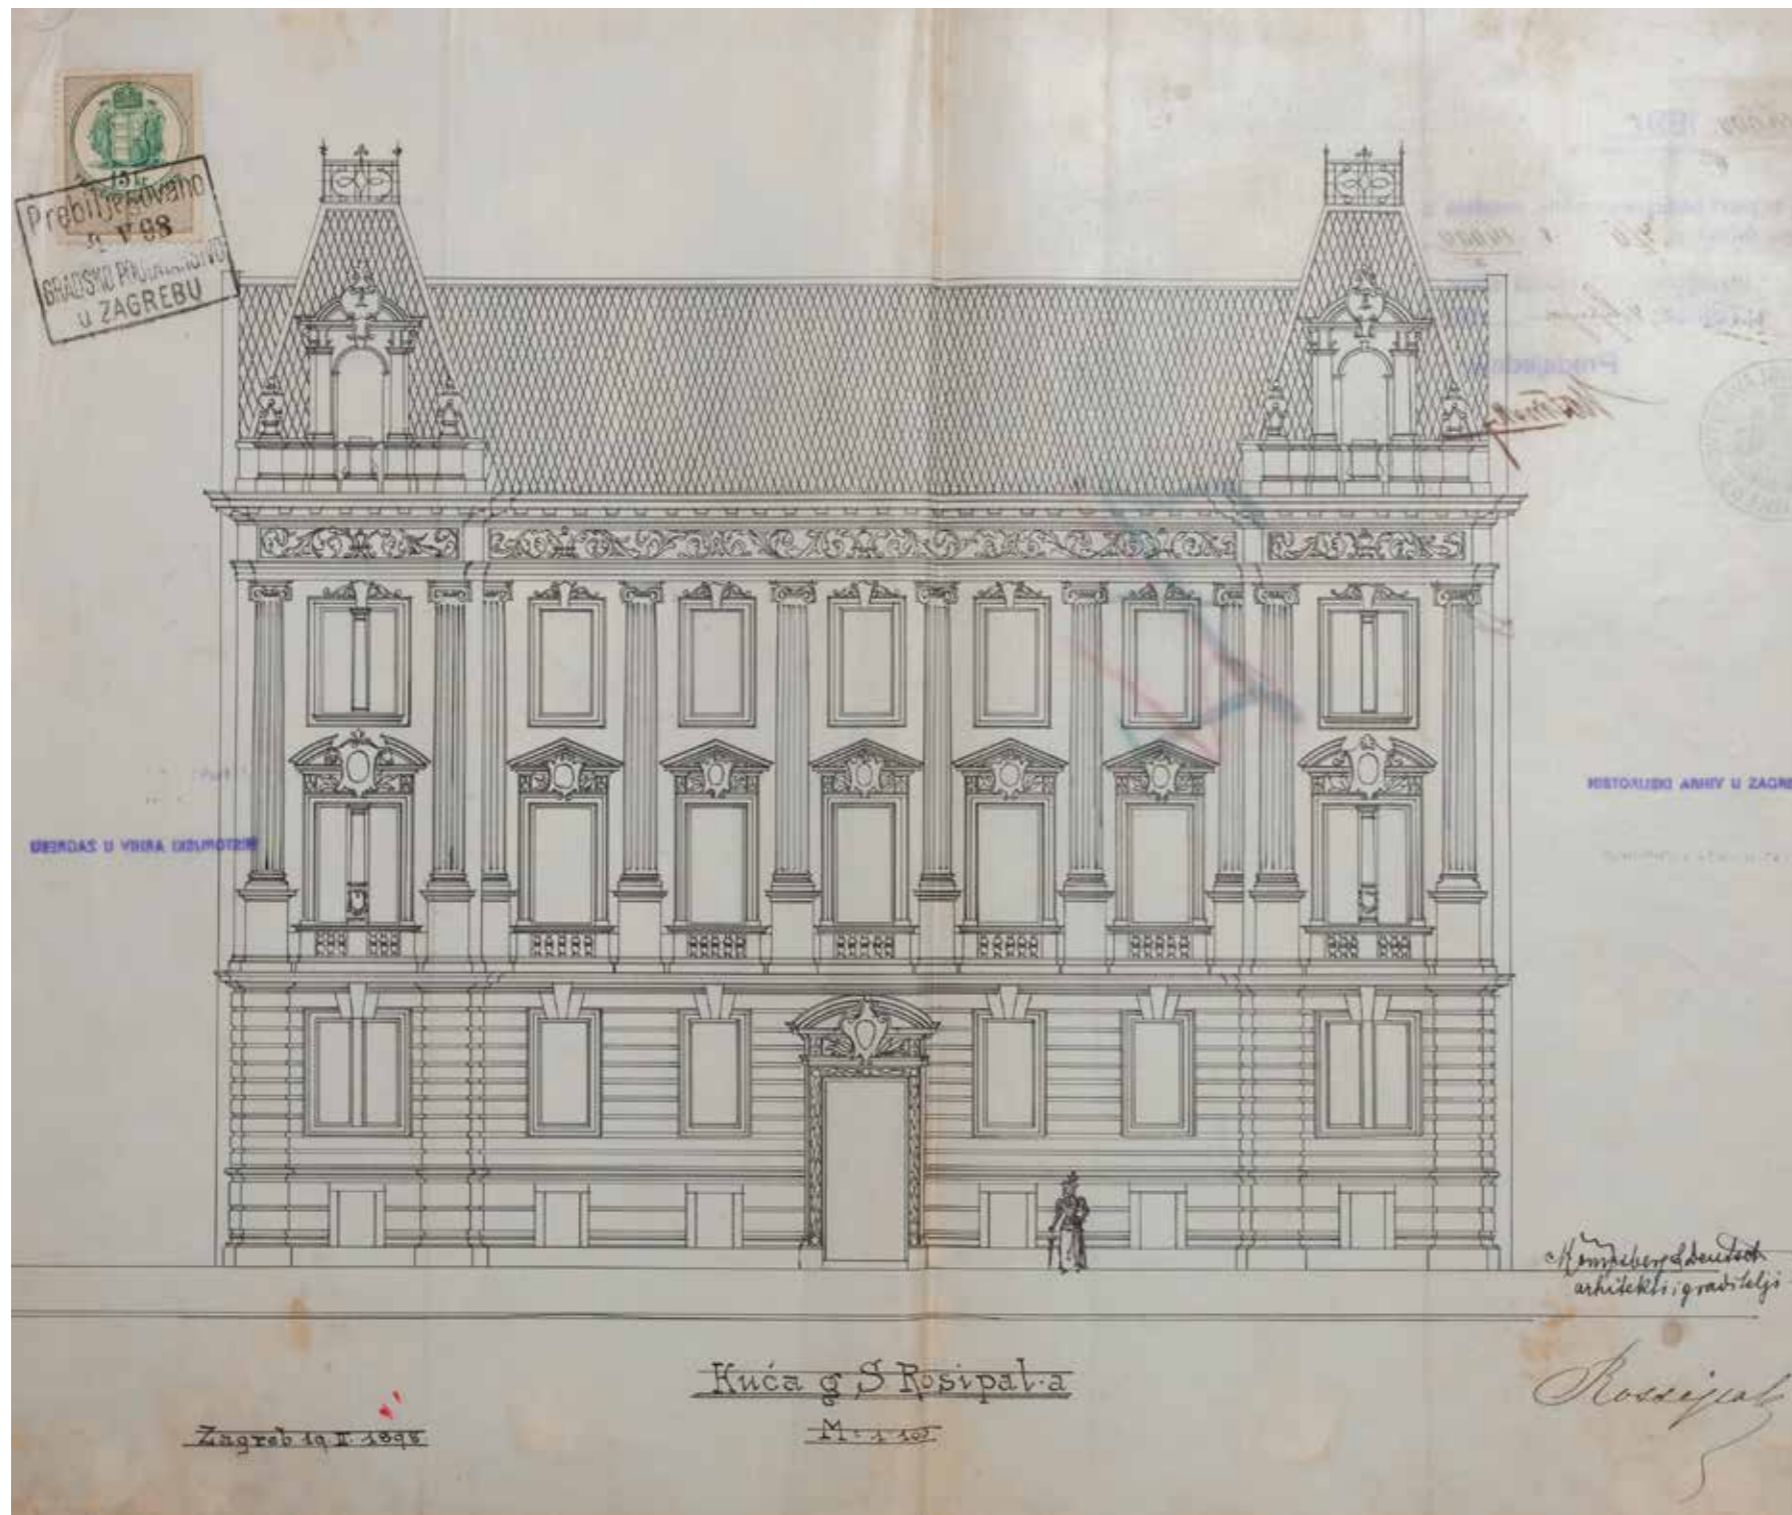
Kuća Rossipal, projekt, Hönigsberg i Deutsch, 1898., pročelje, DAZ

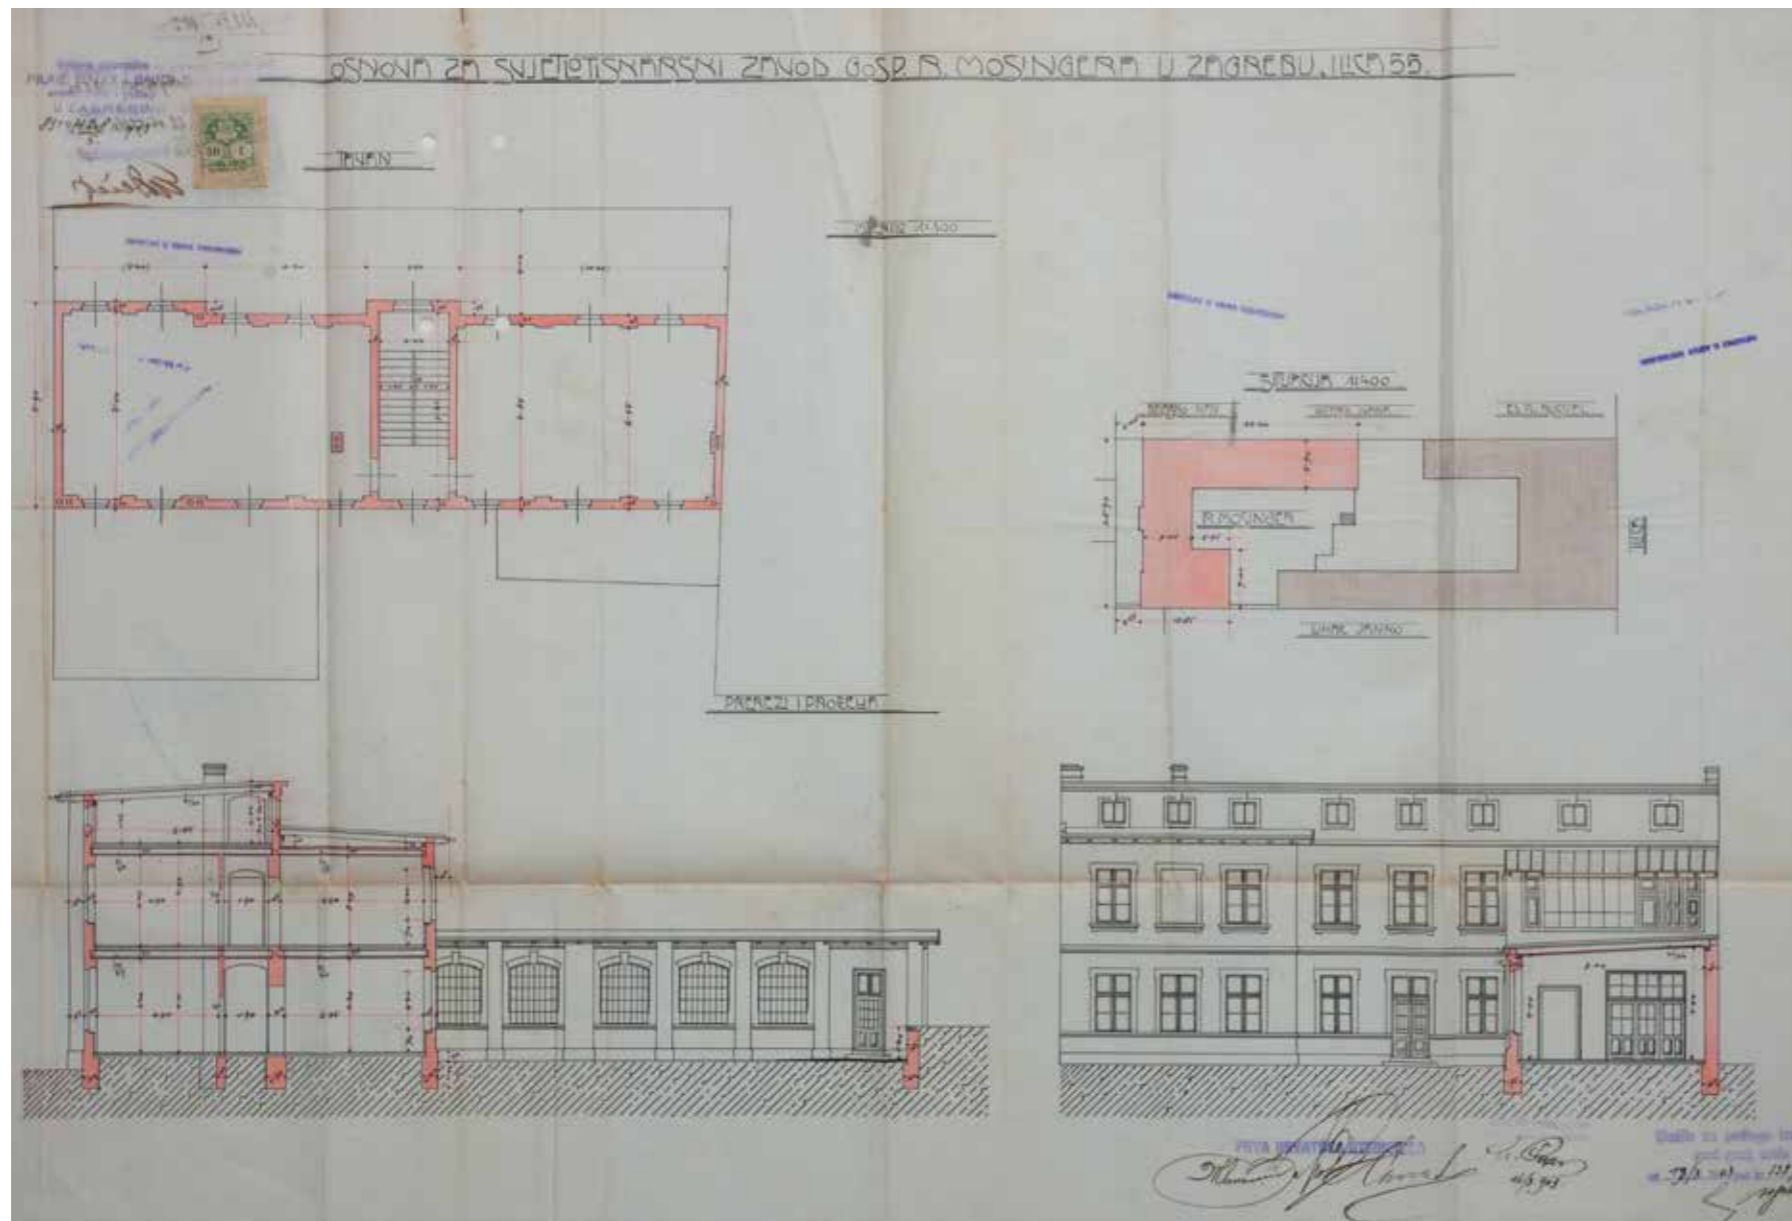
Svjetlotiskarski zavod Rudolfa Mosingera, projekt, Pillar, Mally i Bauda, 1903., tlocrt potkrovlja, situacija, presjek i pročelje, DAZ

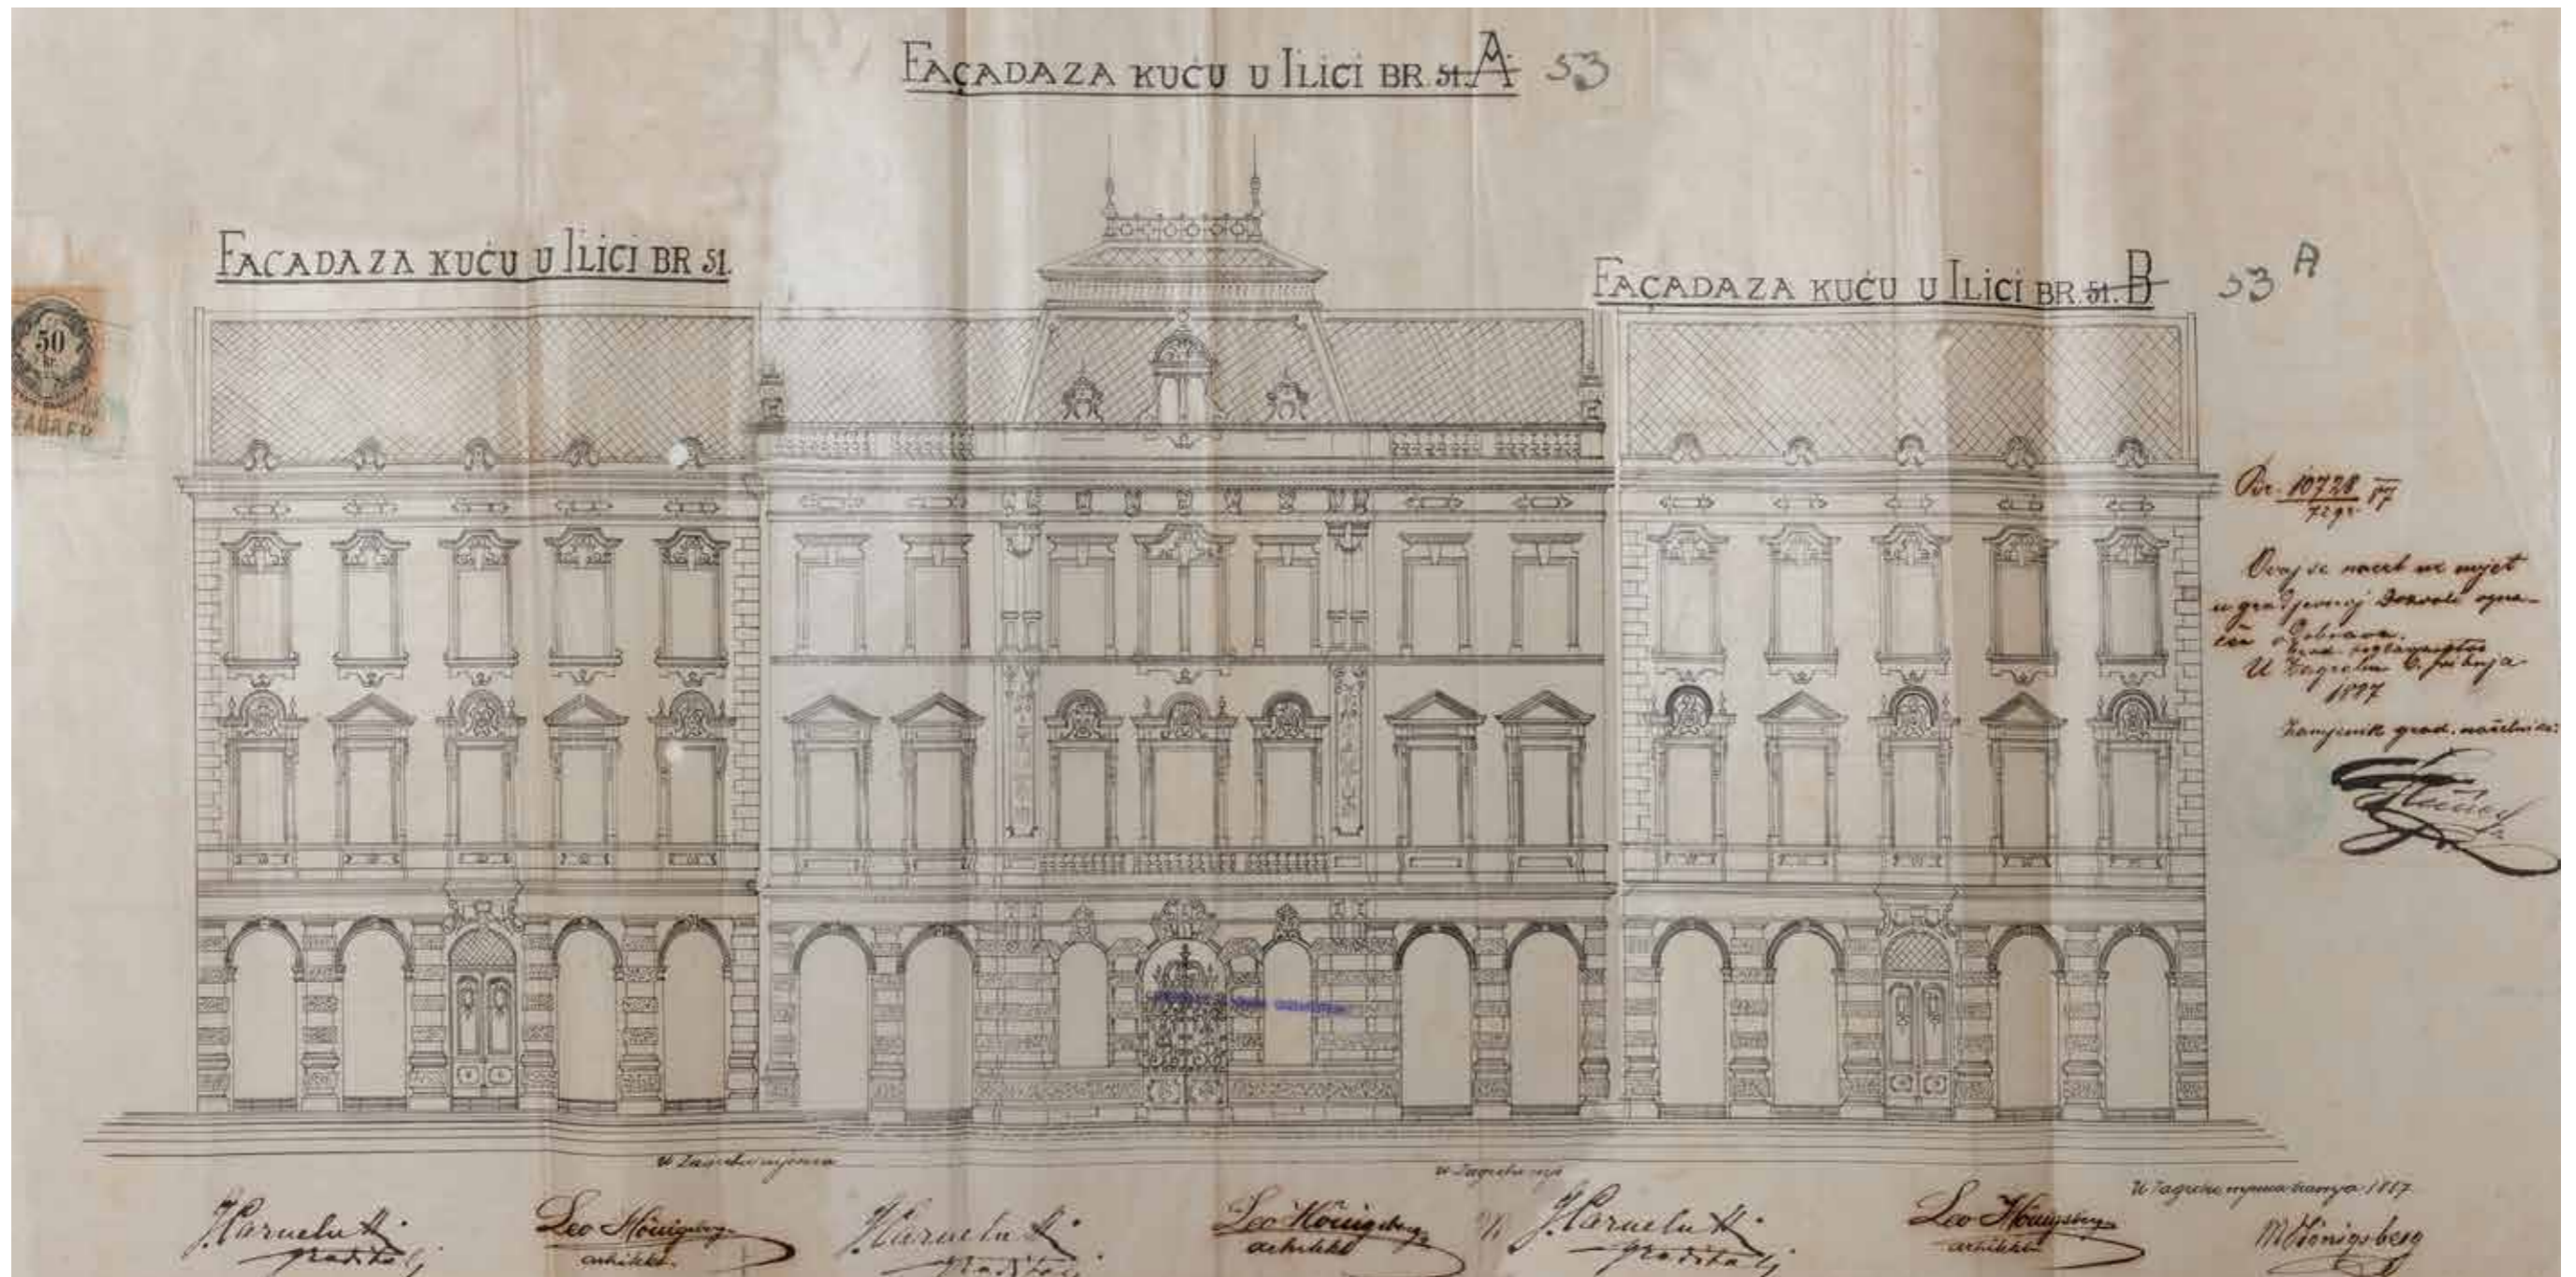
Kuća Hönigsberg, projekt, Leo Hönigsberg, 1887., spojena pročelja trodijelne kuće, DAZ

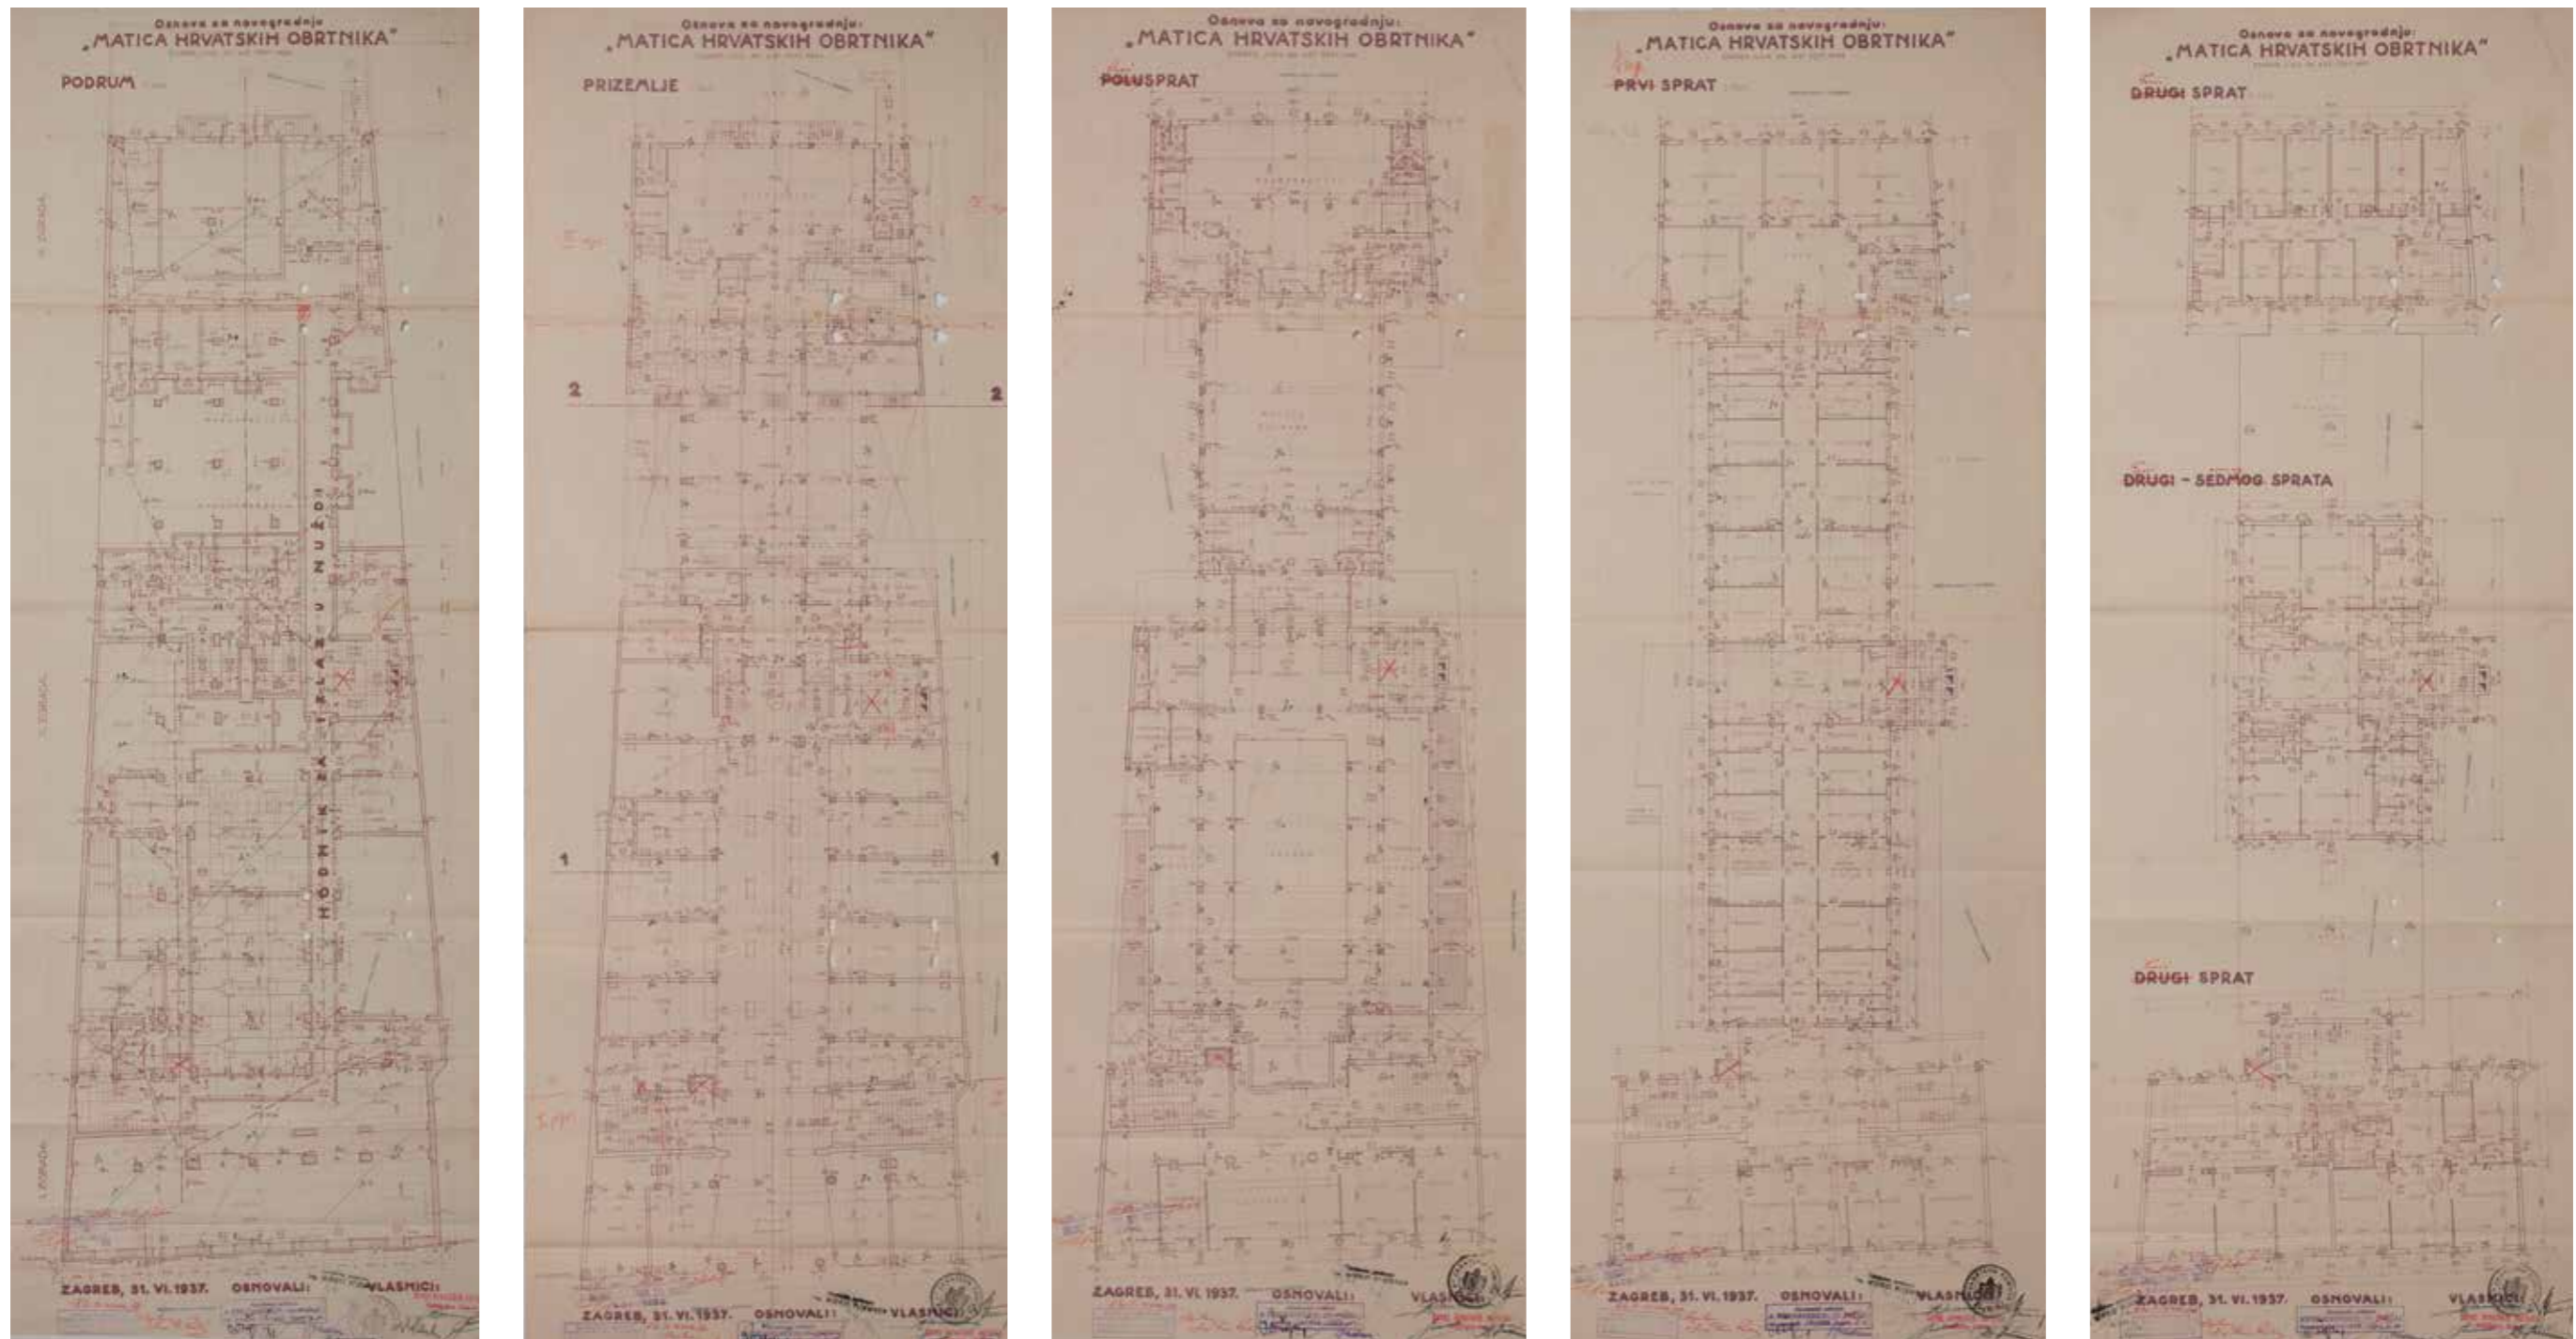
Matica hrvatskih obrtnika, projekt, Aleksandar Freudreich i Zvonimir Požgaj, 1937., tlocrt podruma, prizemlja, polukata i katova, DAZ

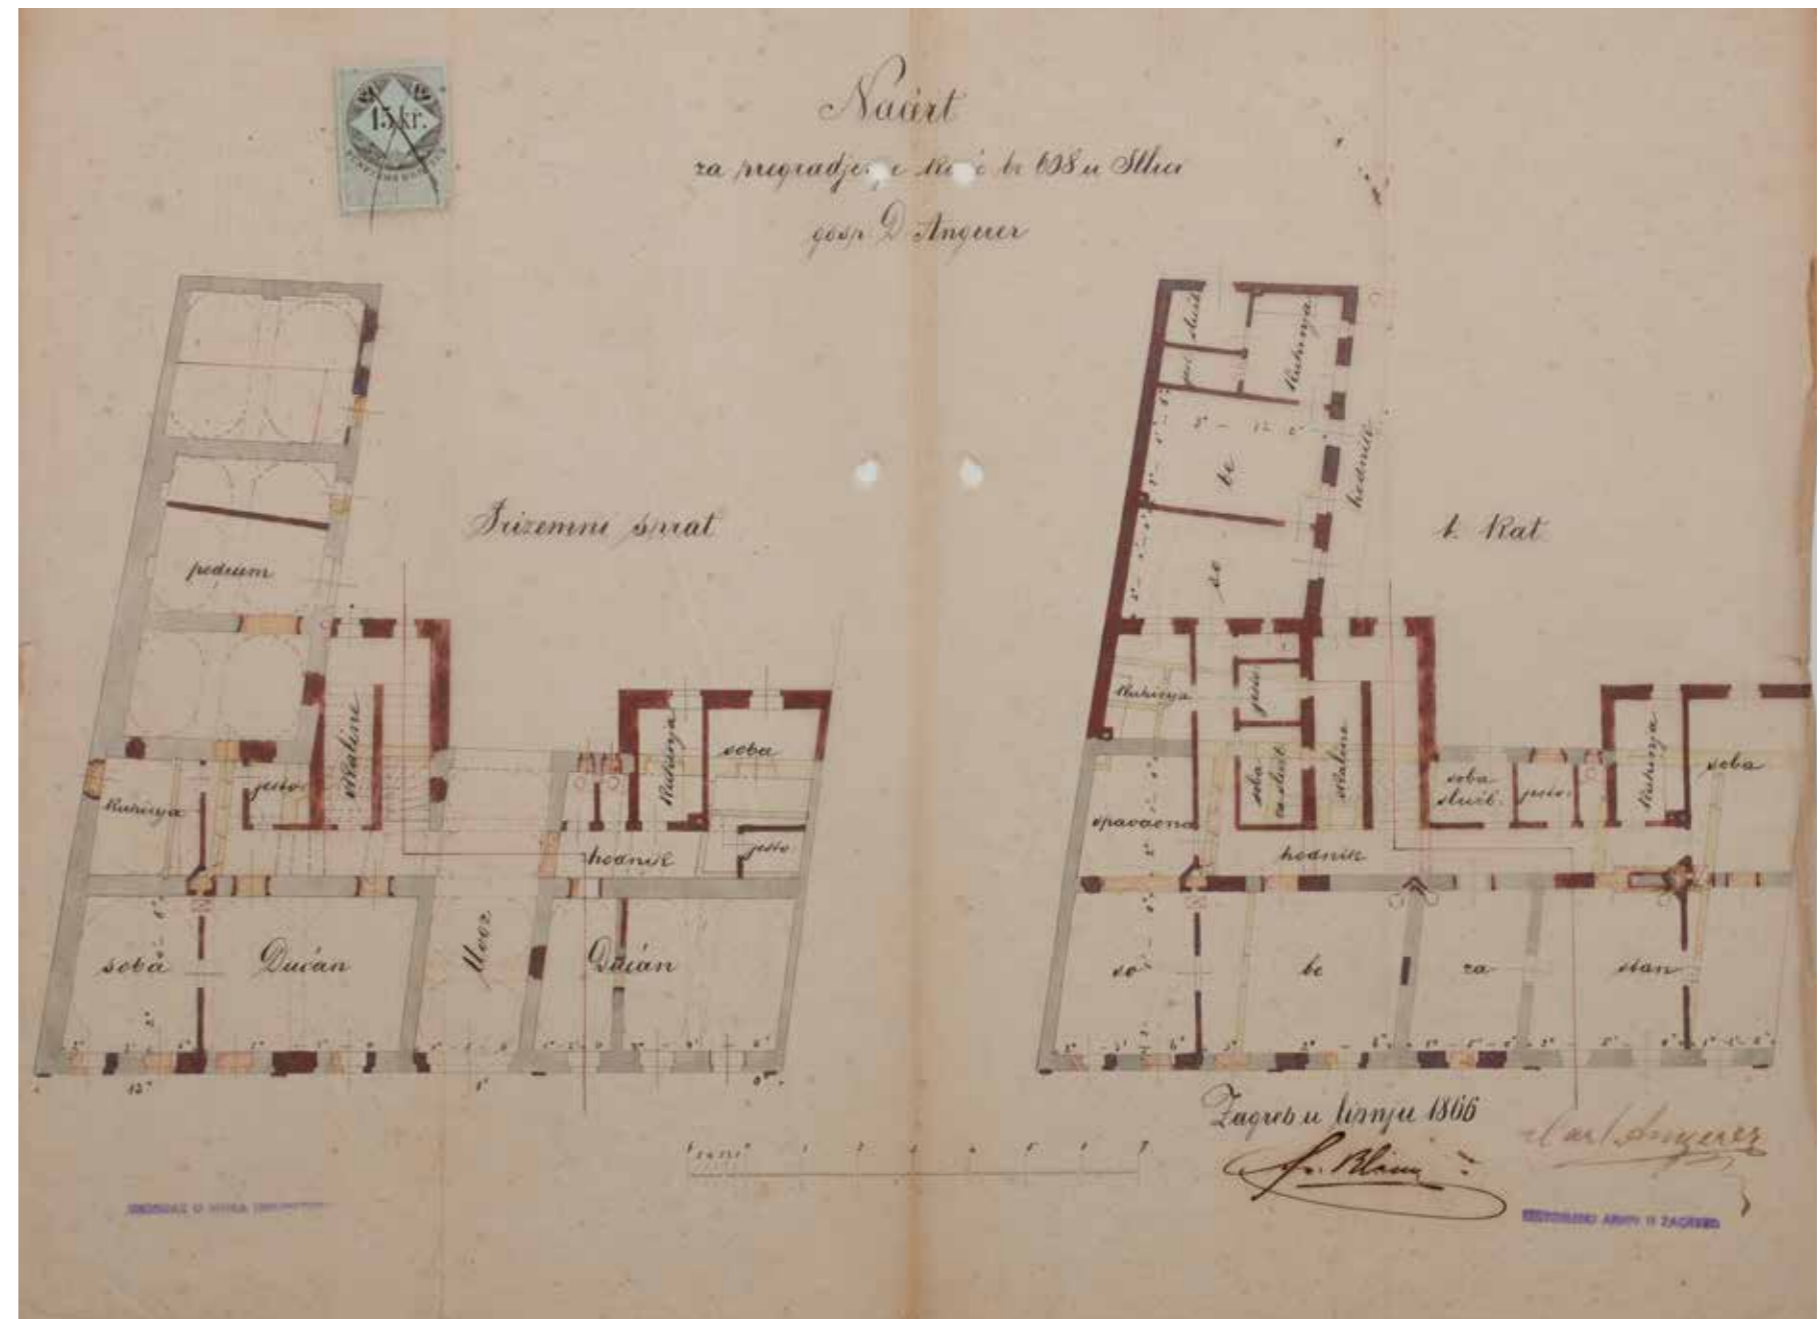
Kuća Angerer, projekt pregradnje i dogradnje postojeće građevine, Franjo Klein, 1867., tlocrt prizemlja i kata, DAZ
