# Program cjelovite obnove povijesne jezgre Grada Zagreba : Blok 19 - konzervatorski model

# PROGRAM CJELOVITE OBNOVE POVIJESNE JEZGRE GRADA ZAGREBA

## BLOK 19

### KONZERVATORSKI MODEL

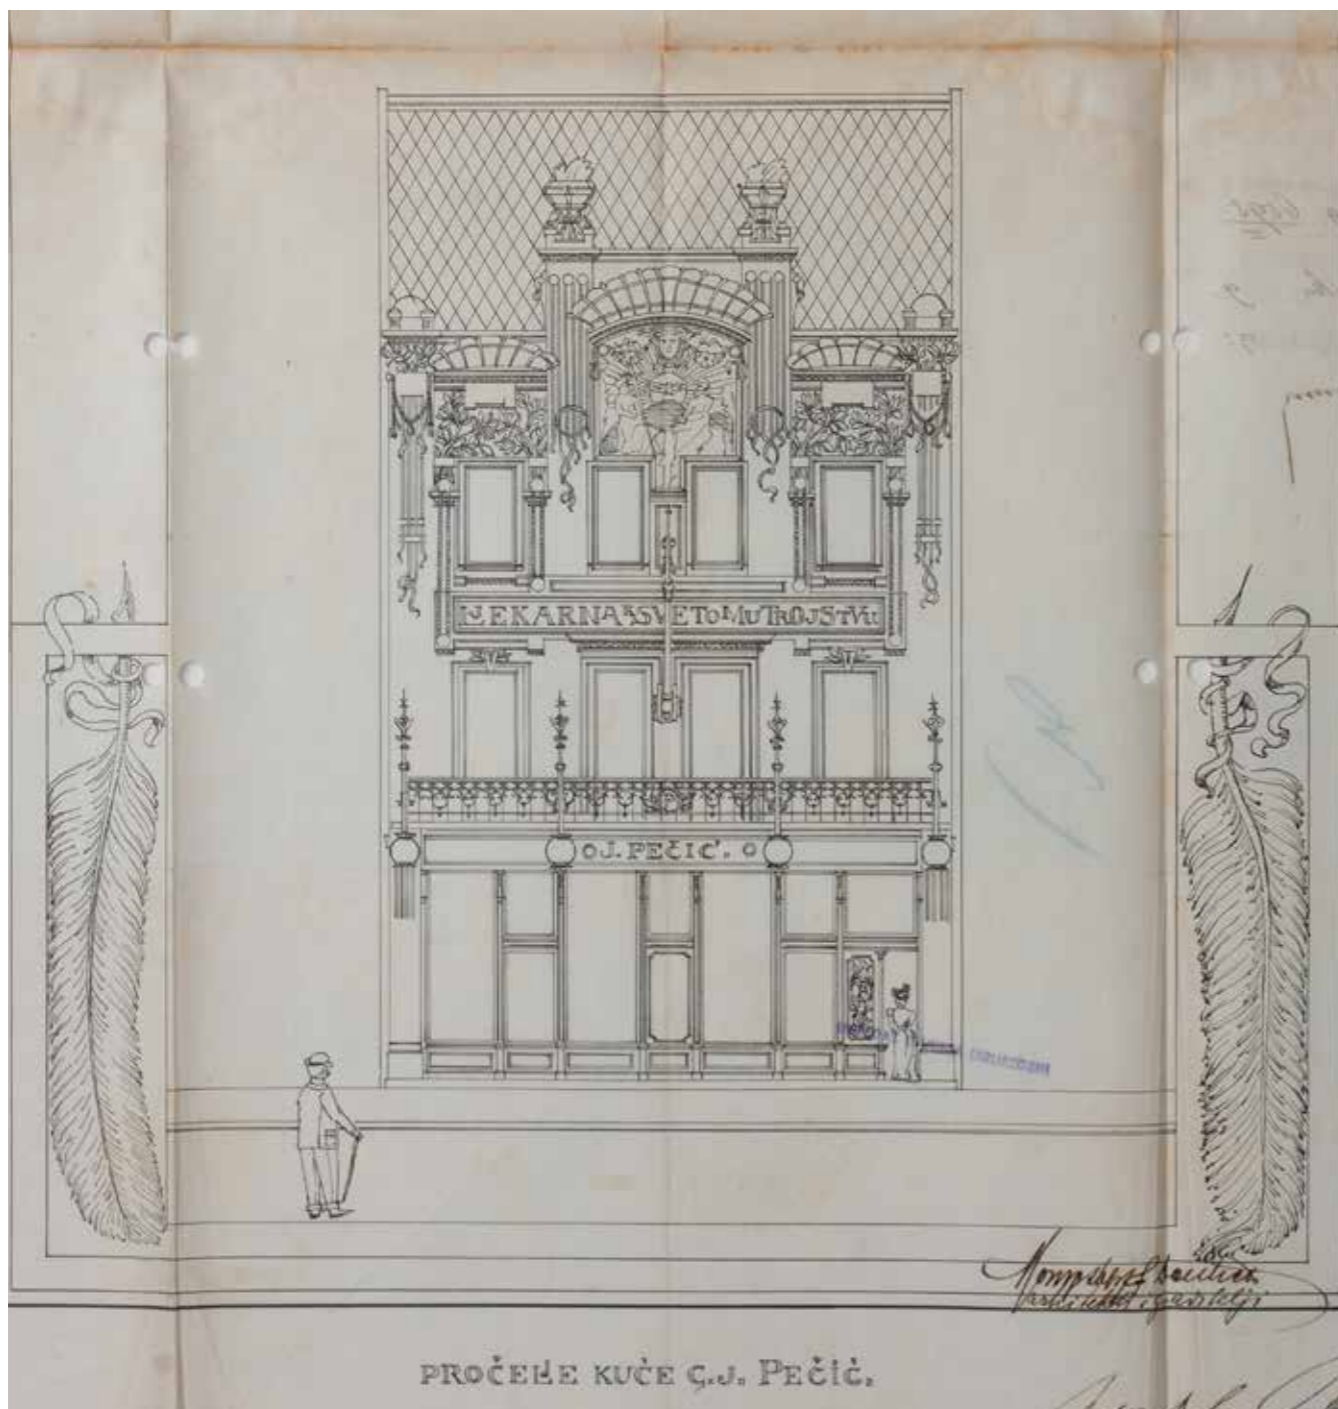
Kuća Pečić, projekt pročelja, Vjekoslav Bastl, 1899., DAD
