Program cjelovite obnove povijesne jezgre Grada Zagreba : Blok 19 - konzervatorski model

BLOK 19

KONZERVATORSKI MODEL

INSTITUT ZA POVIJEST UMJETNOSTI
ZAGREB, ožujak 2021.

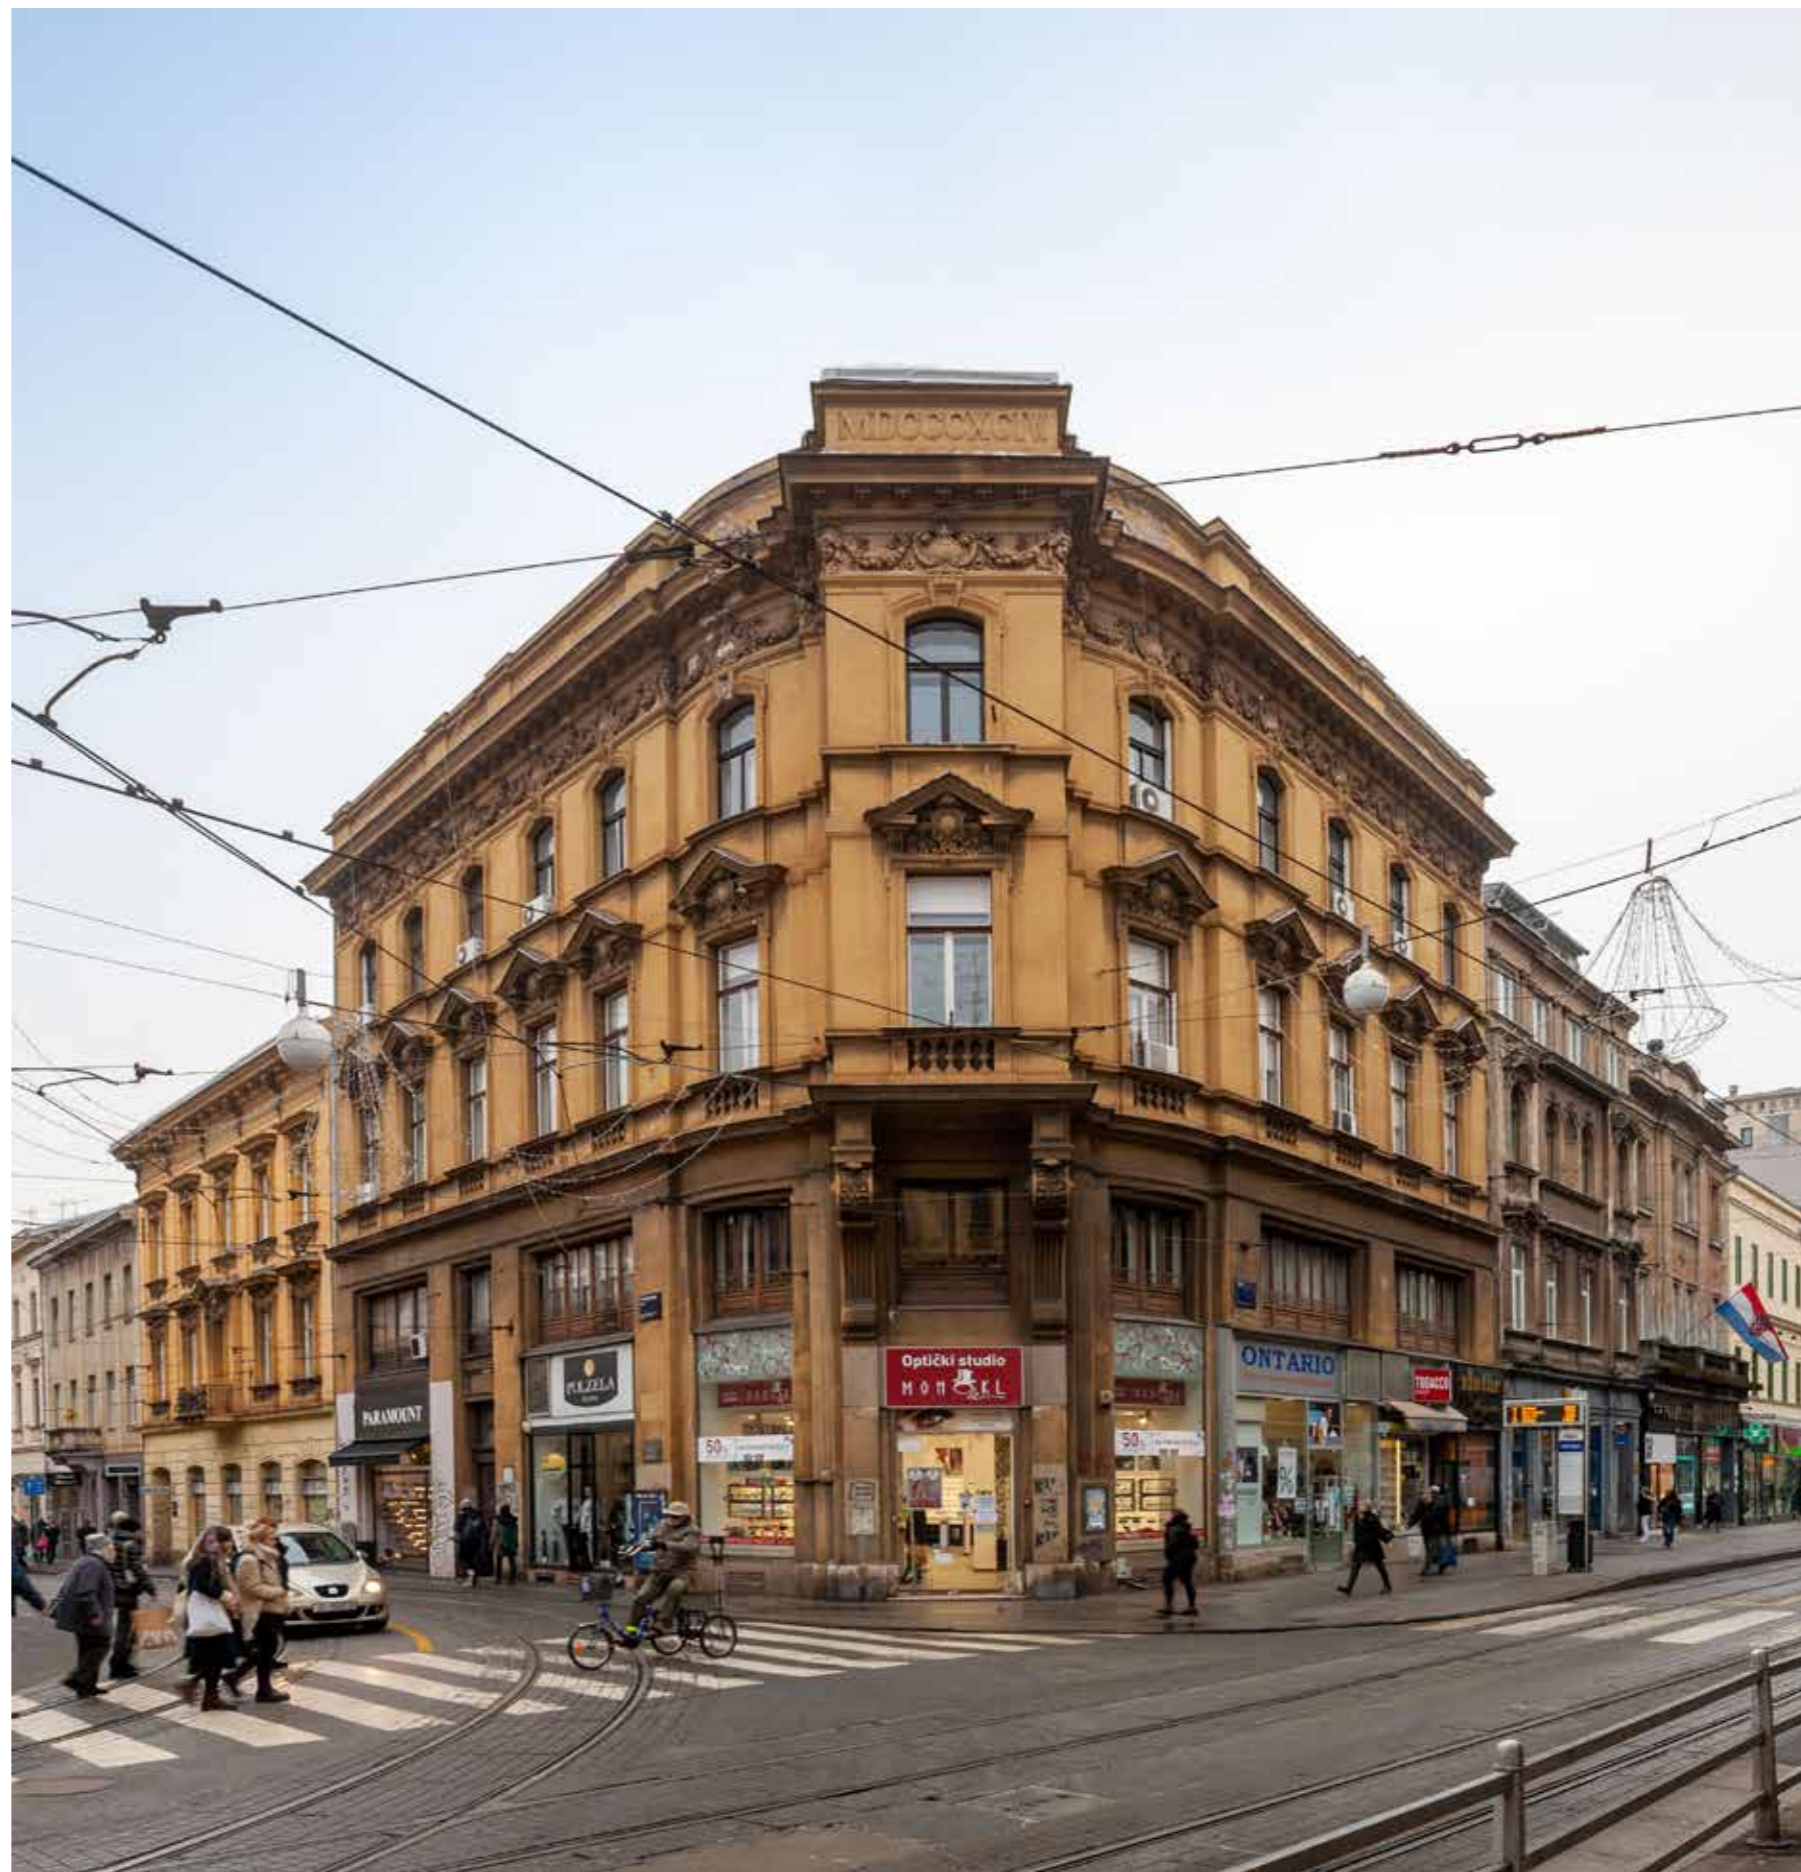
Uglovnica Hönigsberg nakon uklanjanja kupole oštećene u potresu, istočno i sjeverno pročelje

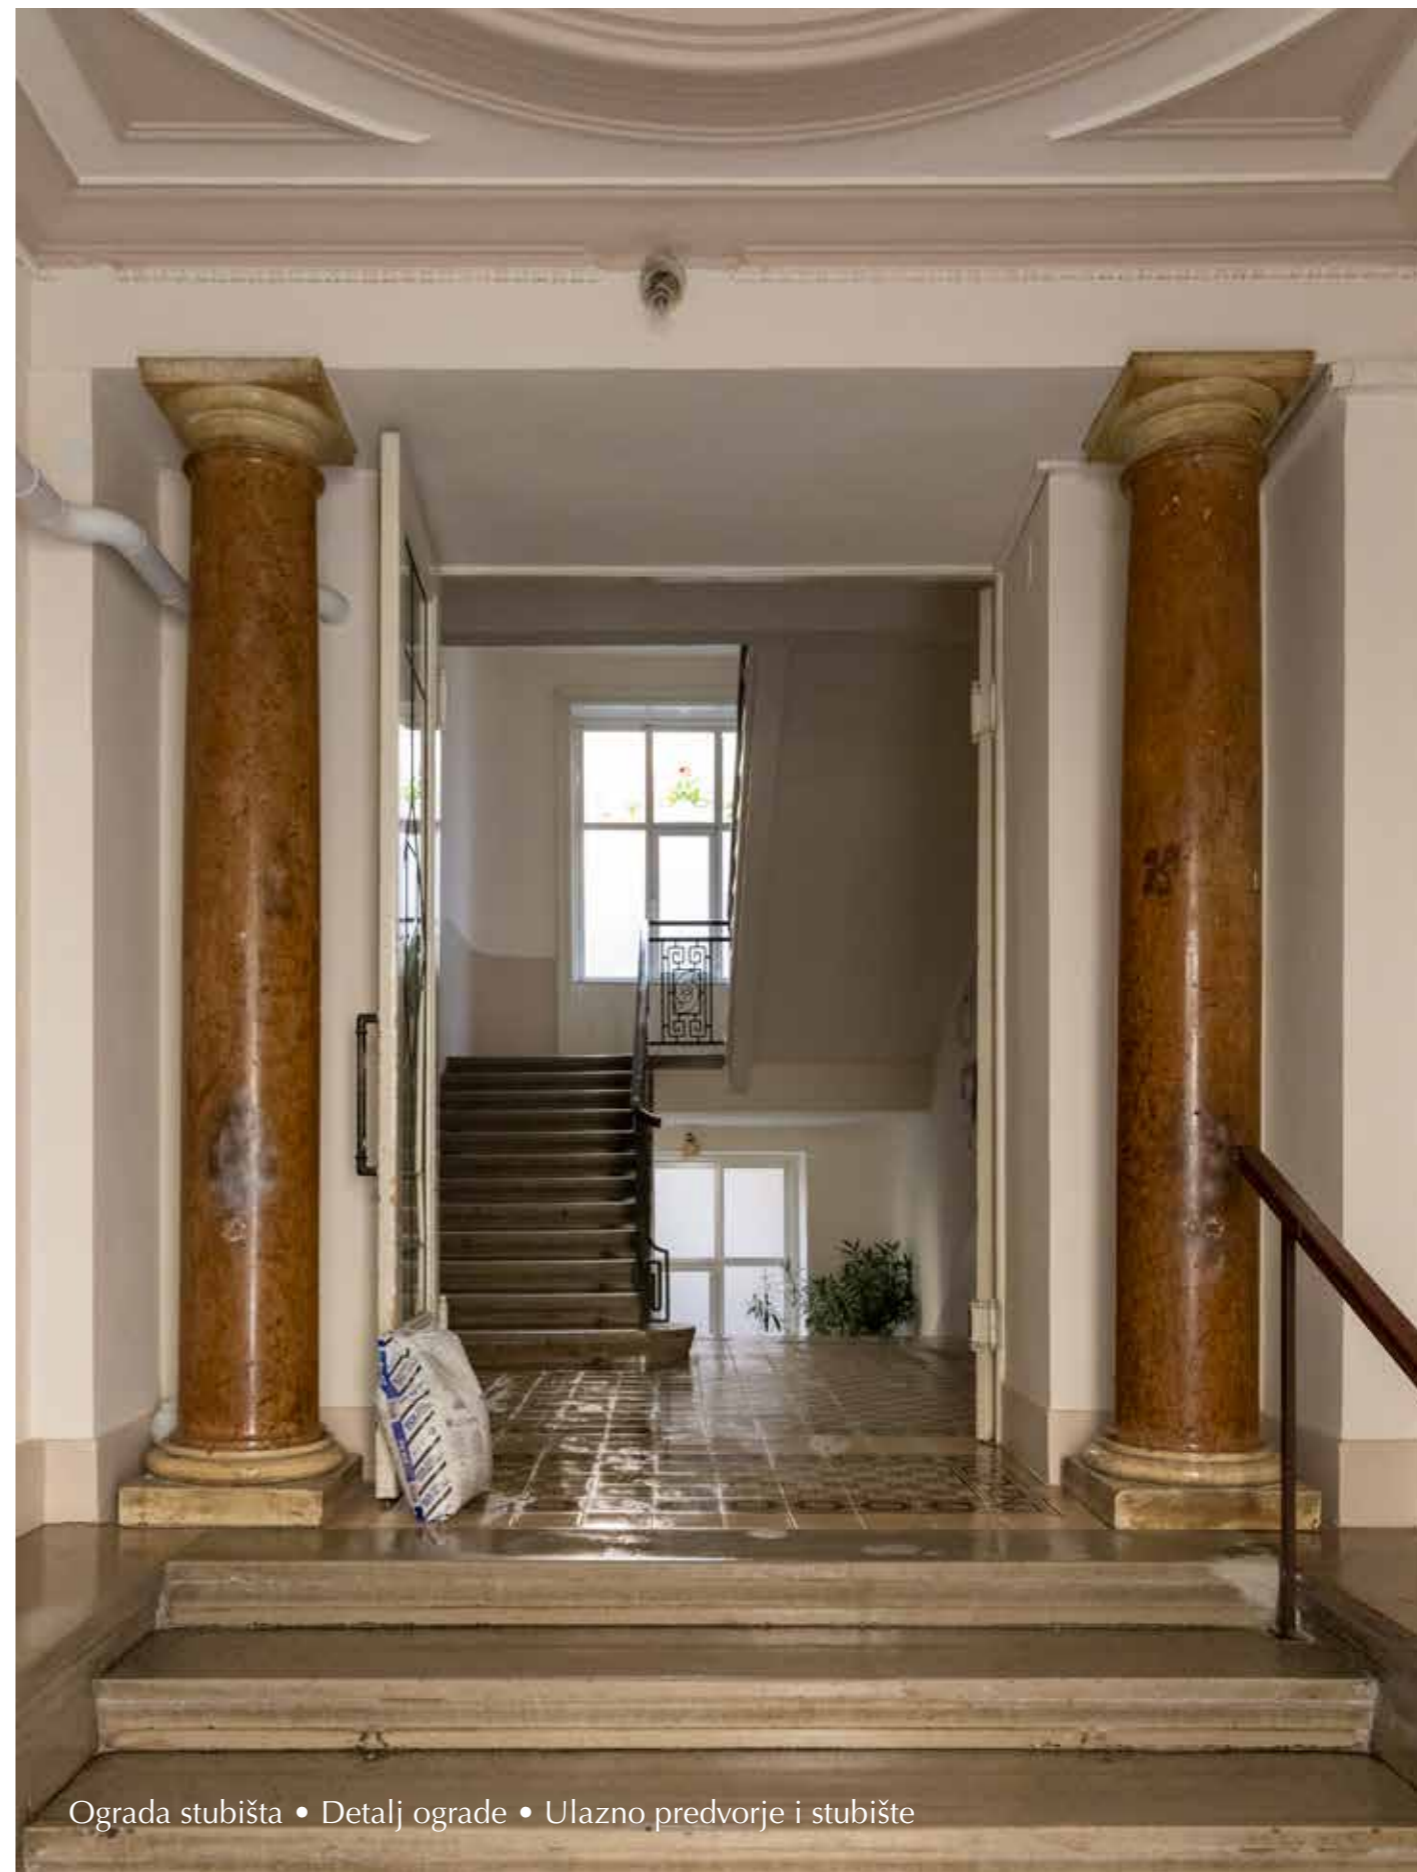
Ograda stubišta • Detalj ograde • Ulazno predvorje i stubište

Izvorna oprema zgrade najbolje je sačuvana u ulaznom prostoru i stubištu. Originalna ulazna dvokrilna vrata s nadsvjetlom ostakljena su i štíčena ornamentiranom rešetkom od kovanog željeza. Jednostavna rešetka krila sa stupićem u sredini dekorirana je ovalnim ornamentiranim medaljonima s festonima. Zidovi predvorja raščlanjeni su profiliranim poljima. Na isti način je profiliran i strop, u čijem je polju bogato profilirani okulus. Na ulazu u stubište su dva stilizirana toskanska stupa. Dvokrilna vrata između pred-
