# PALAČA HRVATSKE AKADEMIJE ZNANOSTI I UMJETNOSTI

Trg Nikole Šubića Zrinskog 11, Zagreb

Prijedlog prezentacije historicističkog oslika

ZAGREB, OŽUJAK 2022.

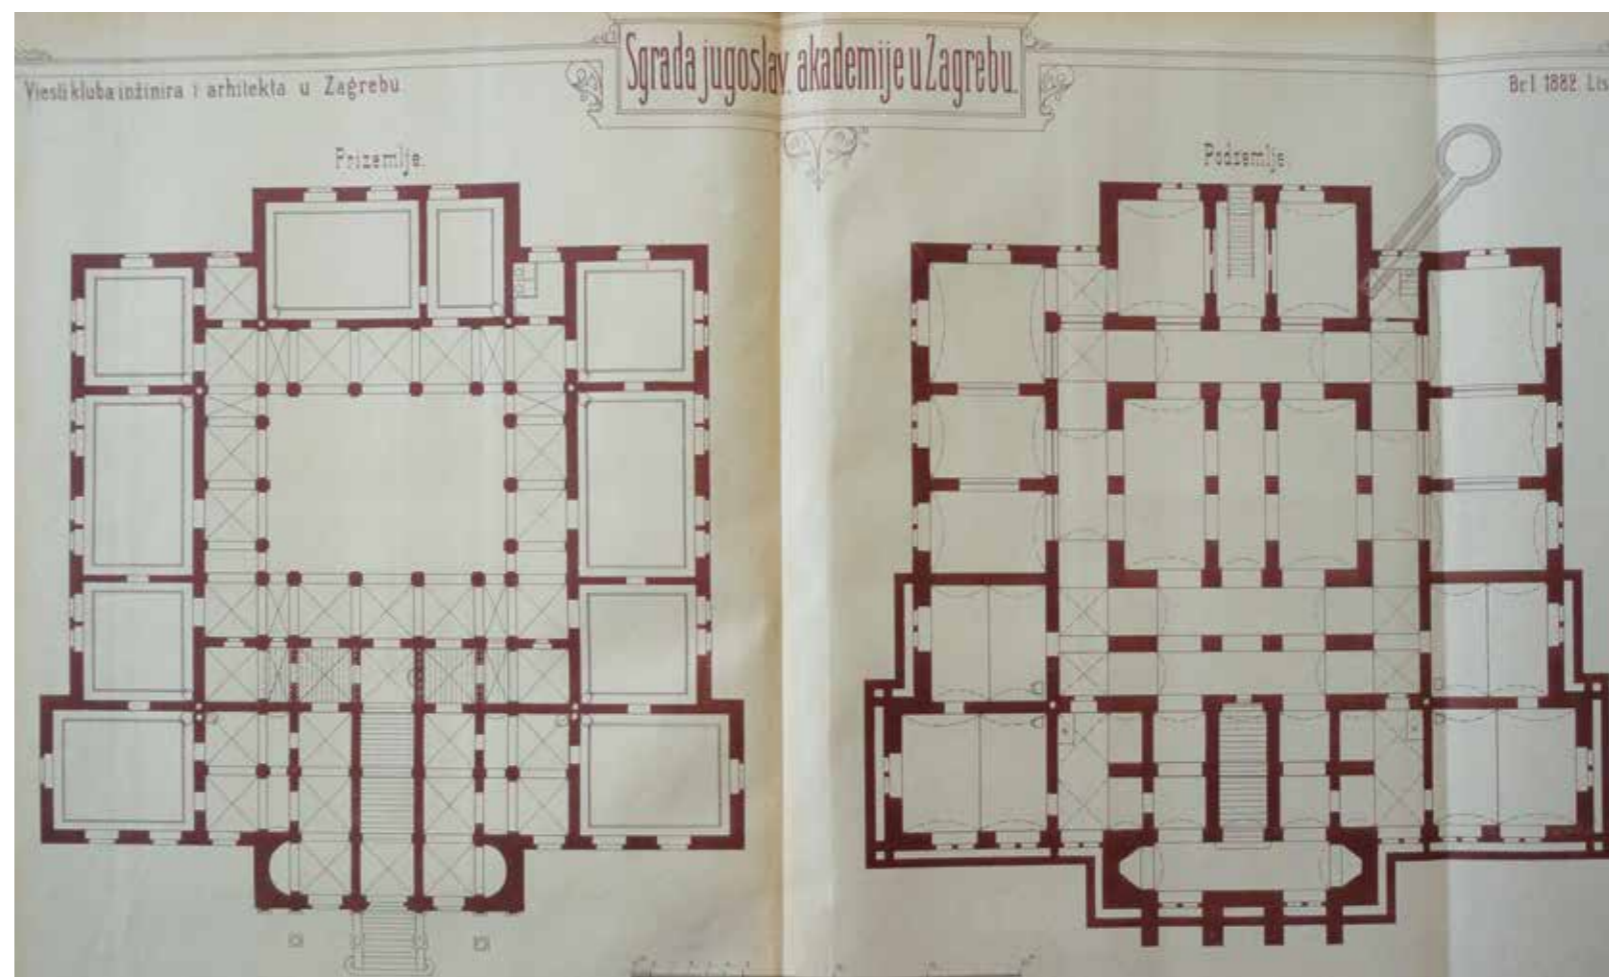
Akademijina palača, Friedrich von Schmidt, projekt, 1877., objavljeno u: *Viesti kluba inženira i arhitekata*, 1 (1882.), pročelje, presjek, tlocrt prizemlja i podruma

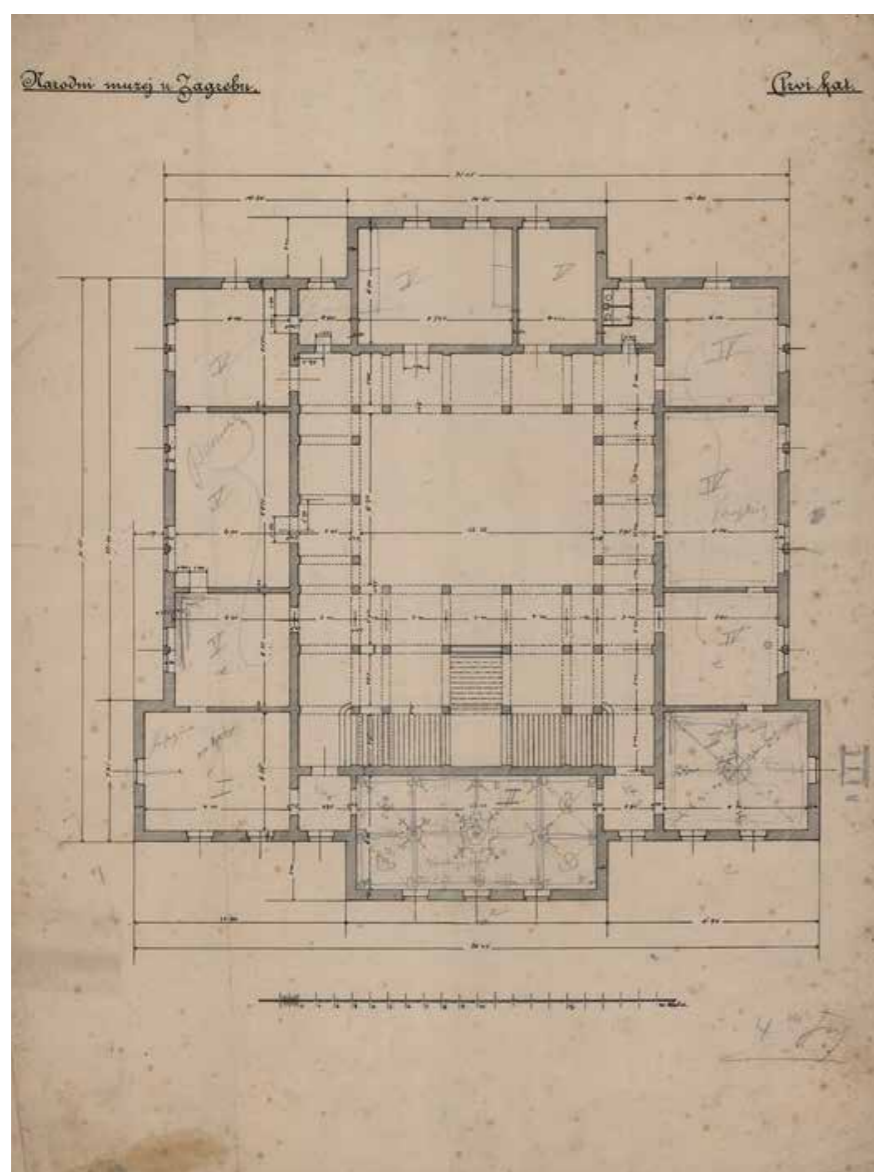
Akademijina palača, Herman Bollé, tlocrt prvog kata s ucrtanim oslicima na stropovima velike i male sjedničke dvorane, Nadbiskupski arhiv, Zagreb

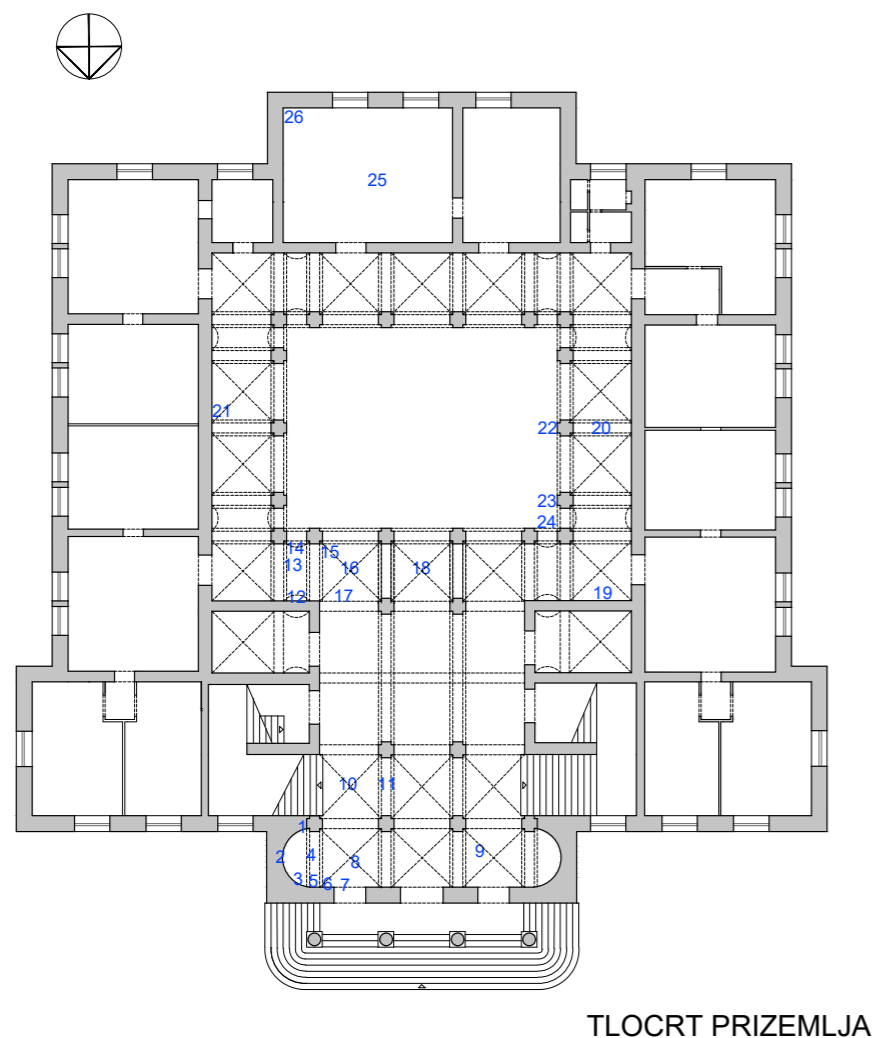
Palača Hrvatske akademije znanosti i umjetnosti, tlocrti prizemlja, prvog i drugog kata s označenim brojevima restauratorskih sondi

**T**ijekom preliminarnog restauratorskog istraživanja 2020. godine<sup>3</sup> izvedeno je 46 sondi koje su obuhvatile zidove i stropove istočnog dijela trijema atrija na prvom katu, nadalje zidove velike i male sjedničke dvorane na prvom katu, zidove južnog i zapadnog dijela trijema atrija na drugom katu, stubište na drugom katu te prostorije drugog kata (Strossmayerova galerija). Dekorativni oslici otkriveni su samo u trijemovima atrija i gornjem

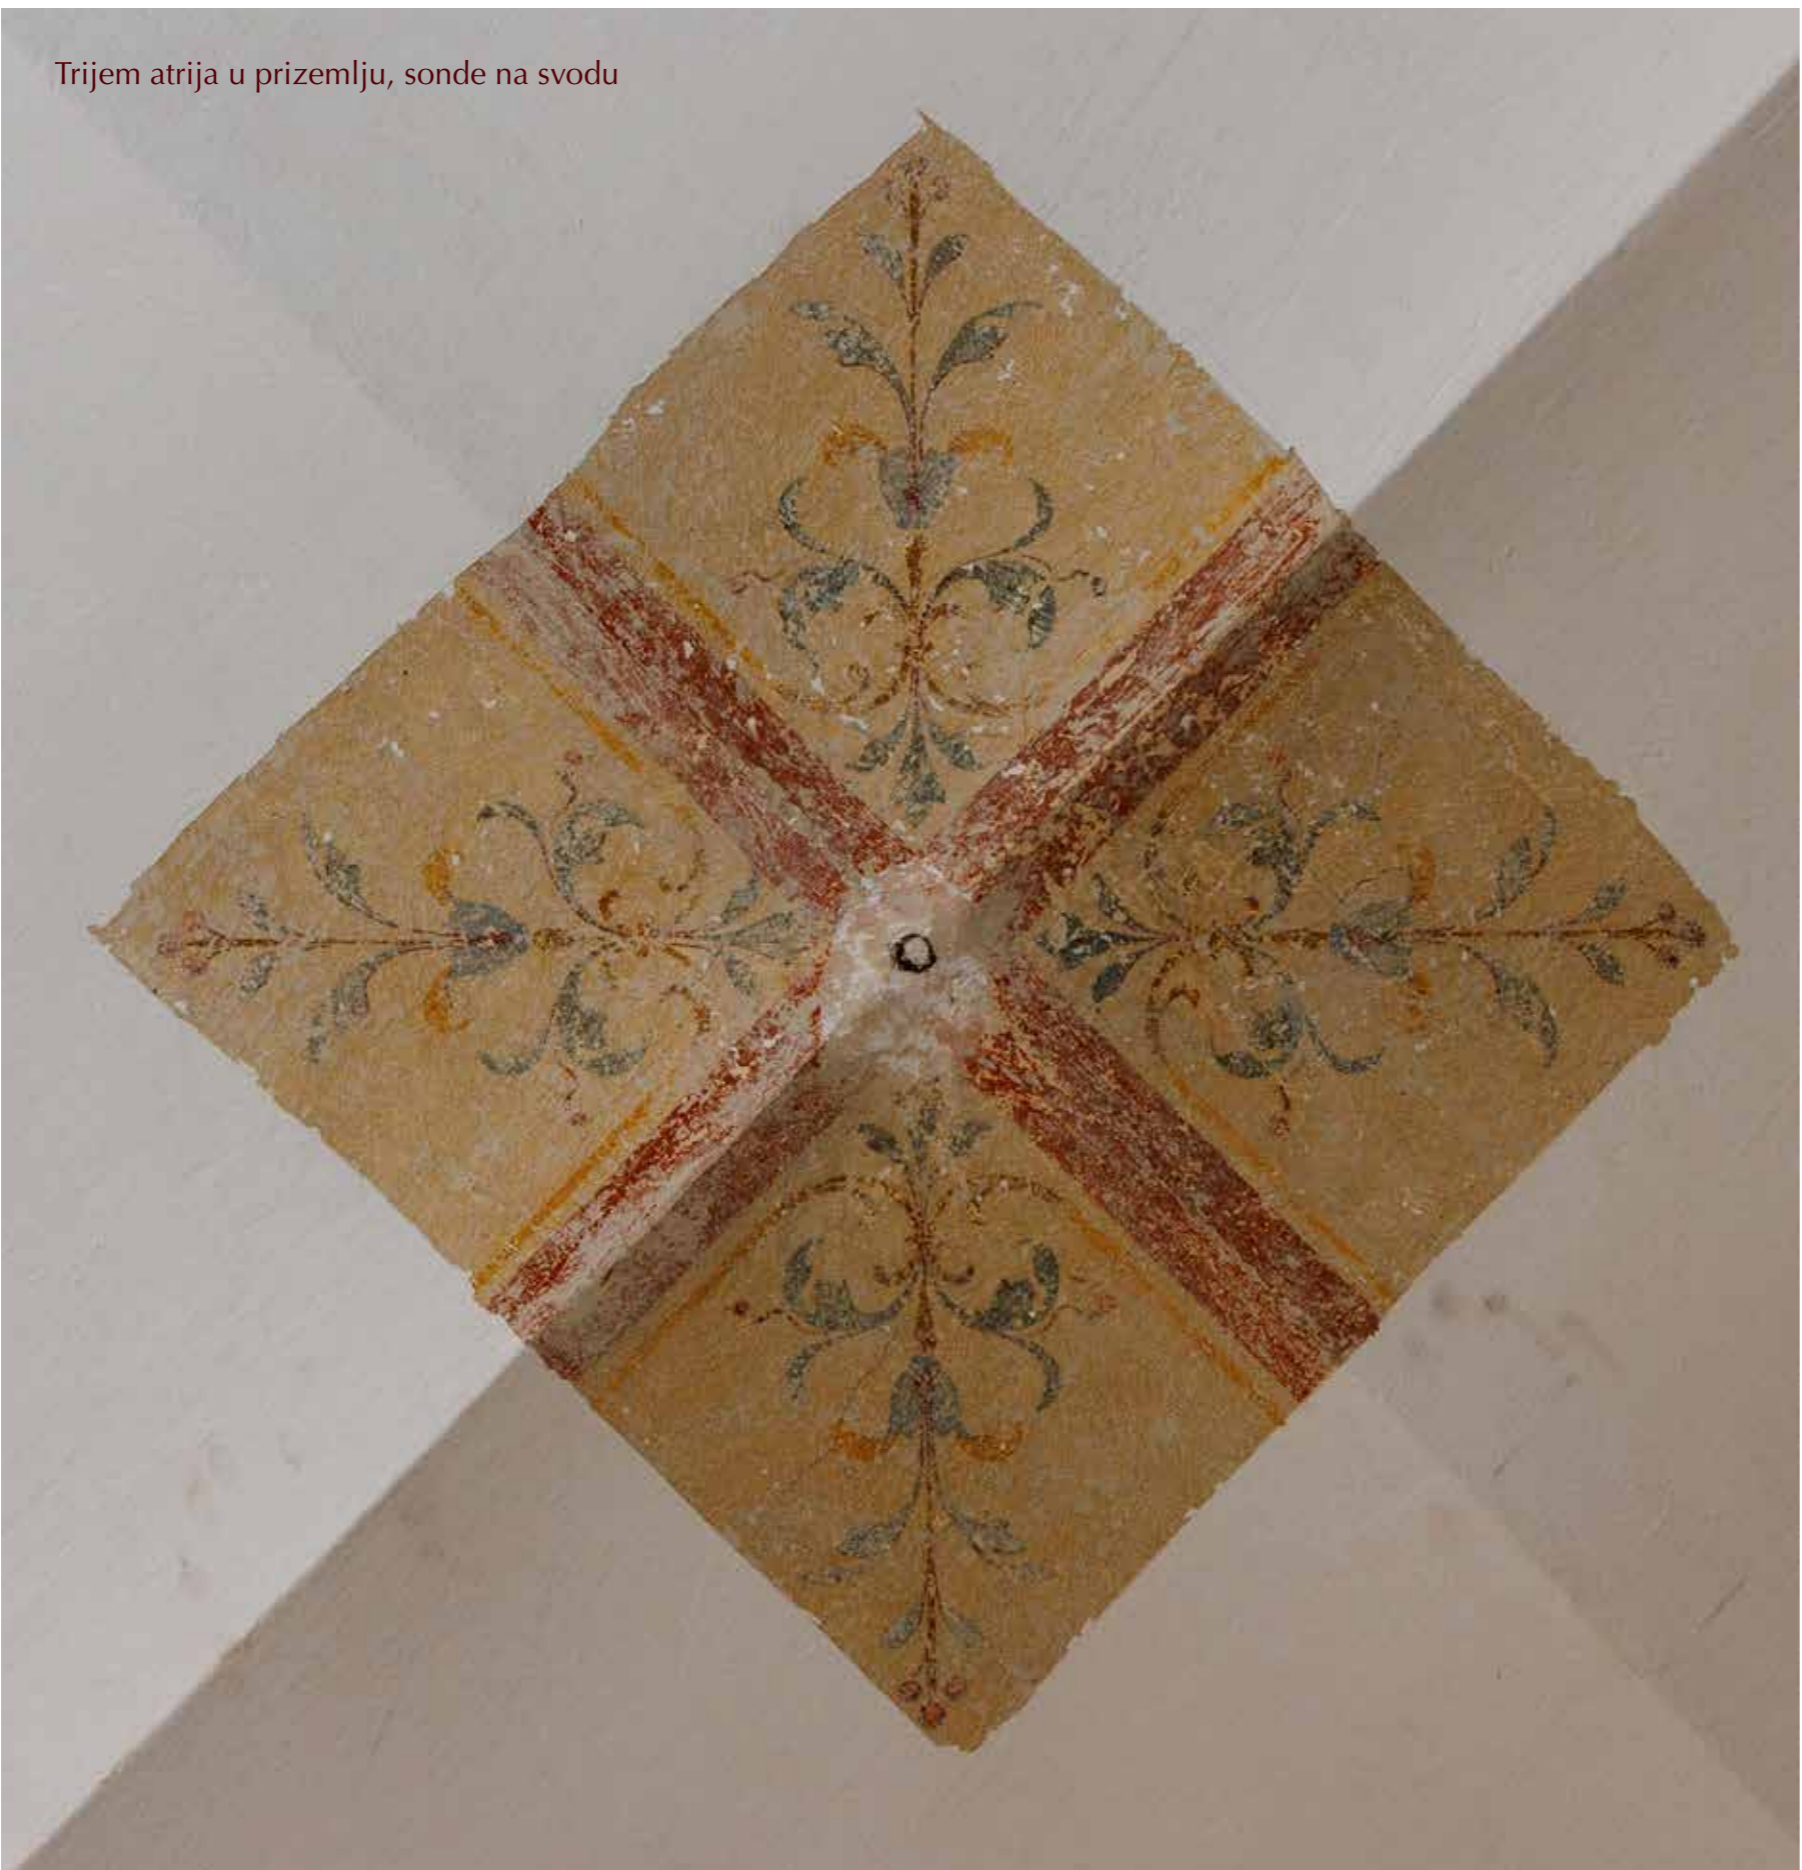
Trijem atrija u prizemlju, sonde na svodu

Predlaže se kompletna restauracija i prezentacija oslika na zidovima i svodovima za sljedeće prostore: **ulazni pretprostor, atrij s trijemovima** – galerijama na sve tri etaže, **stubište** između prvog i drugog kata, **velika sjednička dvorana** u sjevernom pročelnom krilu prvog kata.

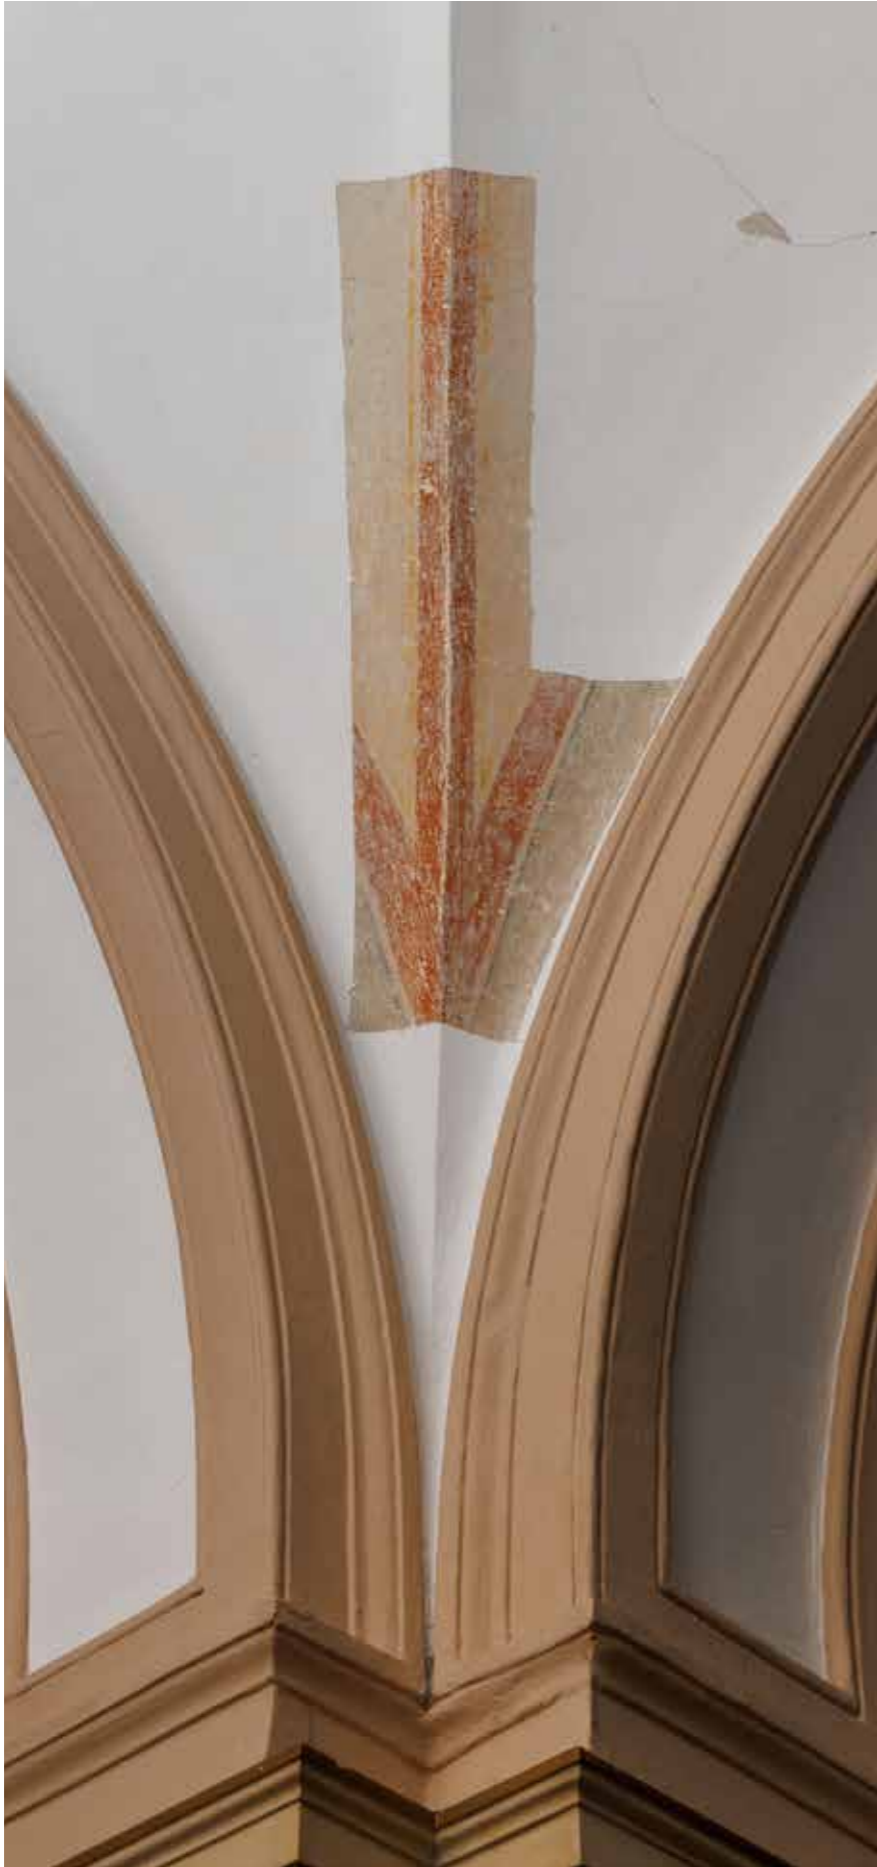
Trijem atrija u prizemlju, sonde na svodu, pojasnici i u luneti

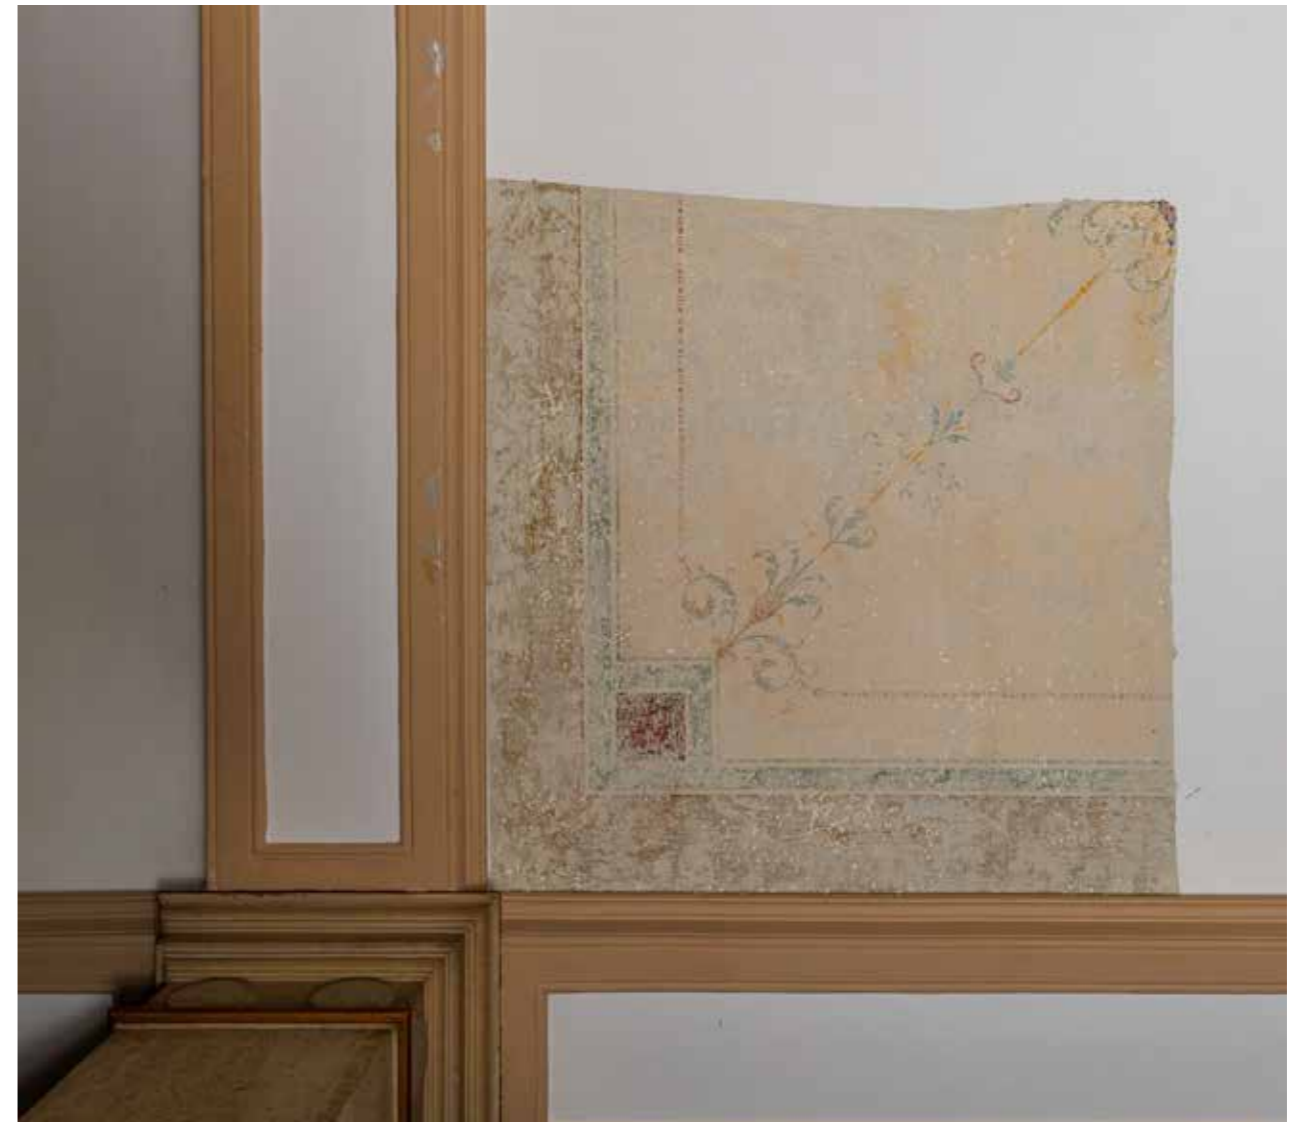
Sonde na stropovima i pojasnici

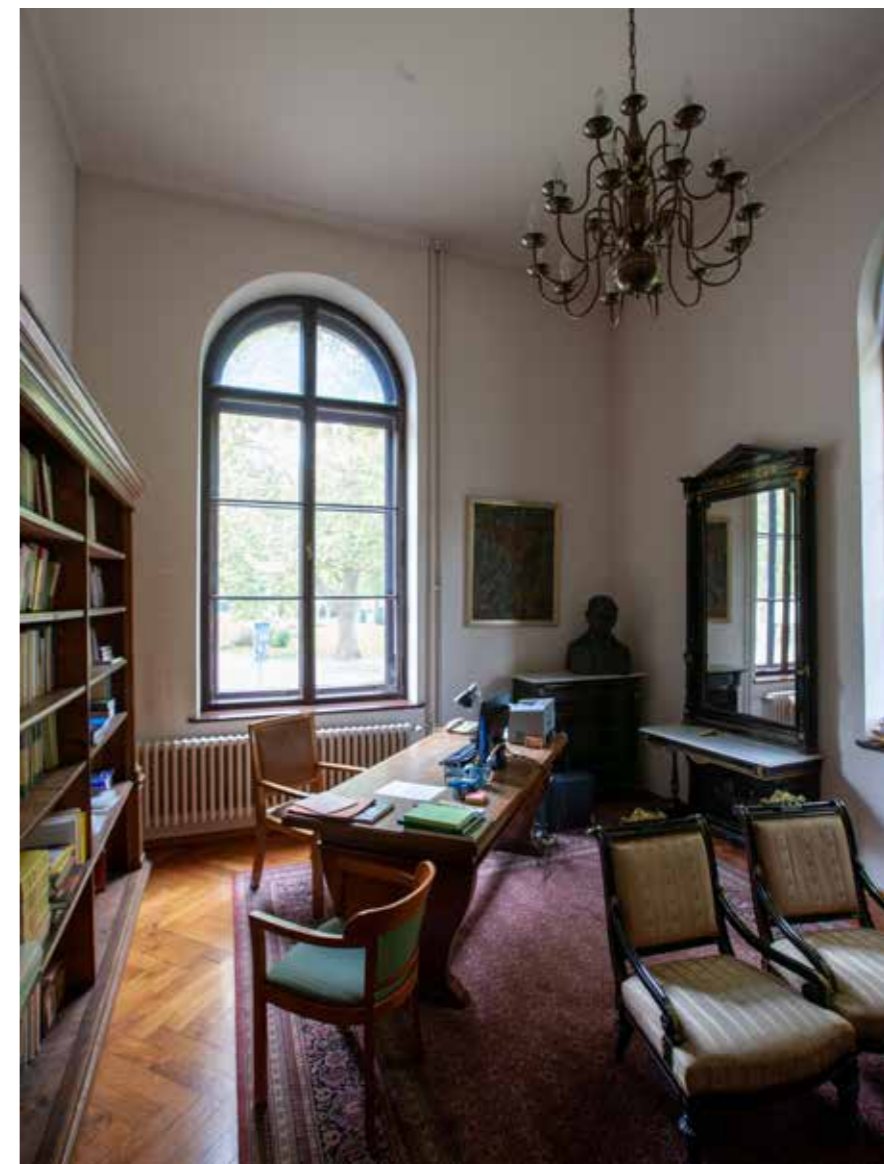
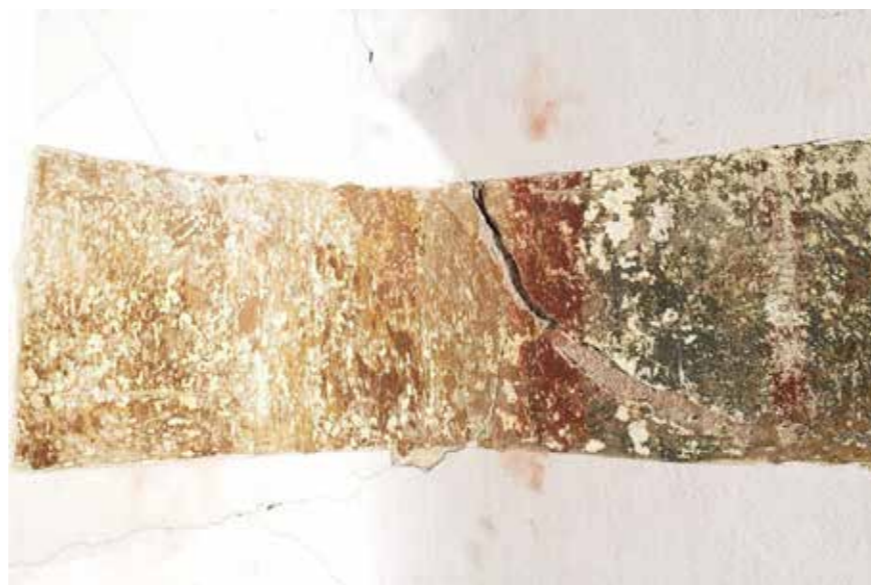
Sondiranja su provedena u središnjem dijelu južnog krila. Otkriven je samo monokromni oker nalič zida i stropa na čijem je spoju izveden dekorativni oslik sastavljen od širokih monokromnih traka obrubljenih akcentnim linijama. Iz prethodnih sondiranja u jugozapadnoj ugaonoj prostoriji prezentirana je u donjem dijelu sjevernog zida sonda s nalazom zelenog naliča.

Sonde na zidu i stropu

Nedefiniranim ostaje i pitanje zidnih naliča u **prostorijama** i **salonima** prizemlja i prvog kata te u **Strossmayerovoj galeriji** na drugom katu. Sondiranja pokazuju da su te prostorije imale monokromne zidove oker ili zelene boje, a da je dekorativni oslik bio sveden na bordure na spoju zidova

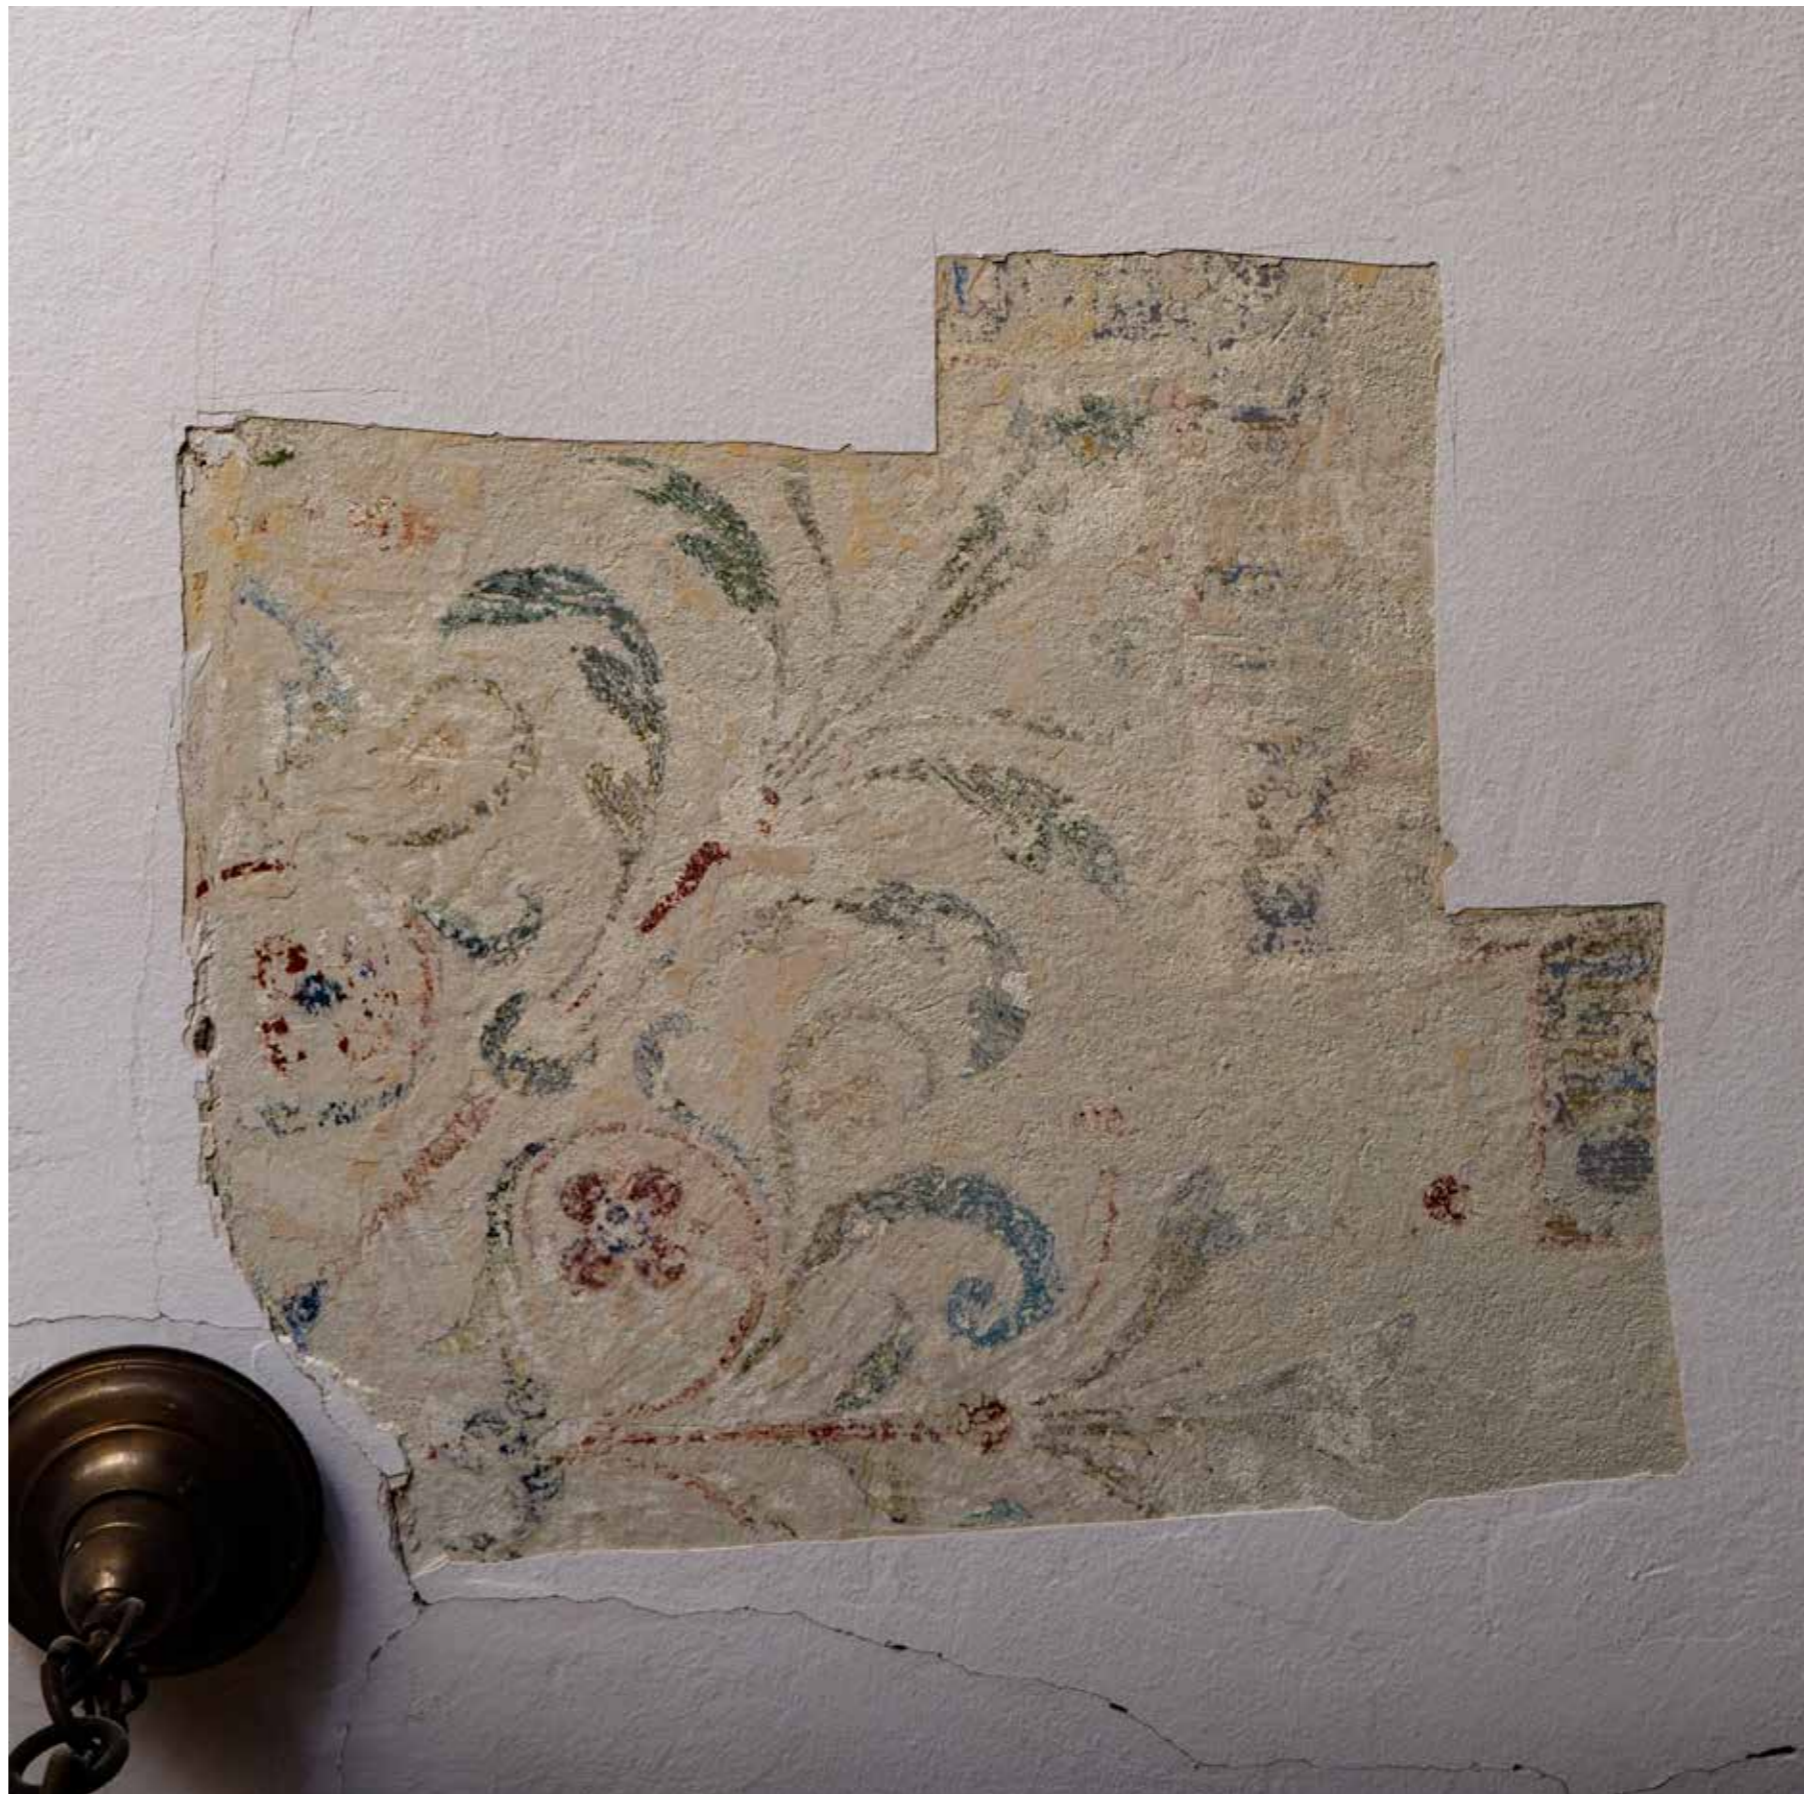
Velika sjednička dvorana, sonde na stropu

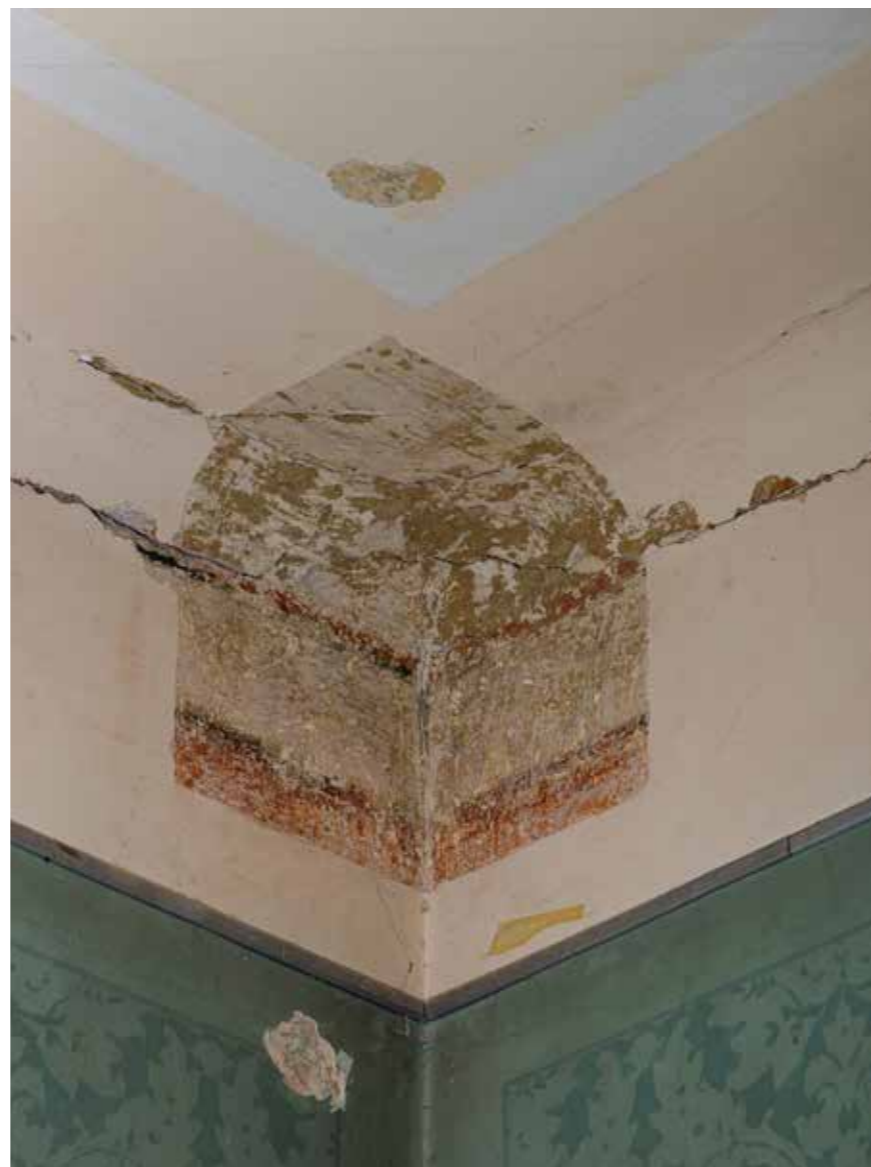
koj dvorani također je pronađen oslik stropa s florealno-vegetabilnim ornamentima. Izvorni nalič zidova u objema dvoranama uvelike je uništen zbog kasnijeg prekrivanja tapetama. Ipak, ostali su sačuvani tragovi oker naliča te crvene i zelene bordure oko vrata na bočnim zidovima velike dvorane, dok je u maloj dvorani pronađen smeđi sokl te ostatci terakota boje na zidovima.

Sonde na zidu i stropu

Odustajanje (potpuno ili djelomično) od rekonstrukcije dekorativnih oslika zbog potrebe konstrukcijske sanacije moguće je u ugaonim prostorijama pročelnog krila prvog kata – **salonu** (istočno) i **maloj sjedničkoj dvorani** (zapadno).

Uz navedeni razlog, stanje očuvanosti zidnog oslika u tim je prostorijama vrlo loše, što otežava rekonstrukciju.

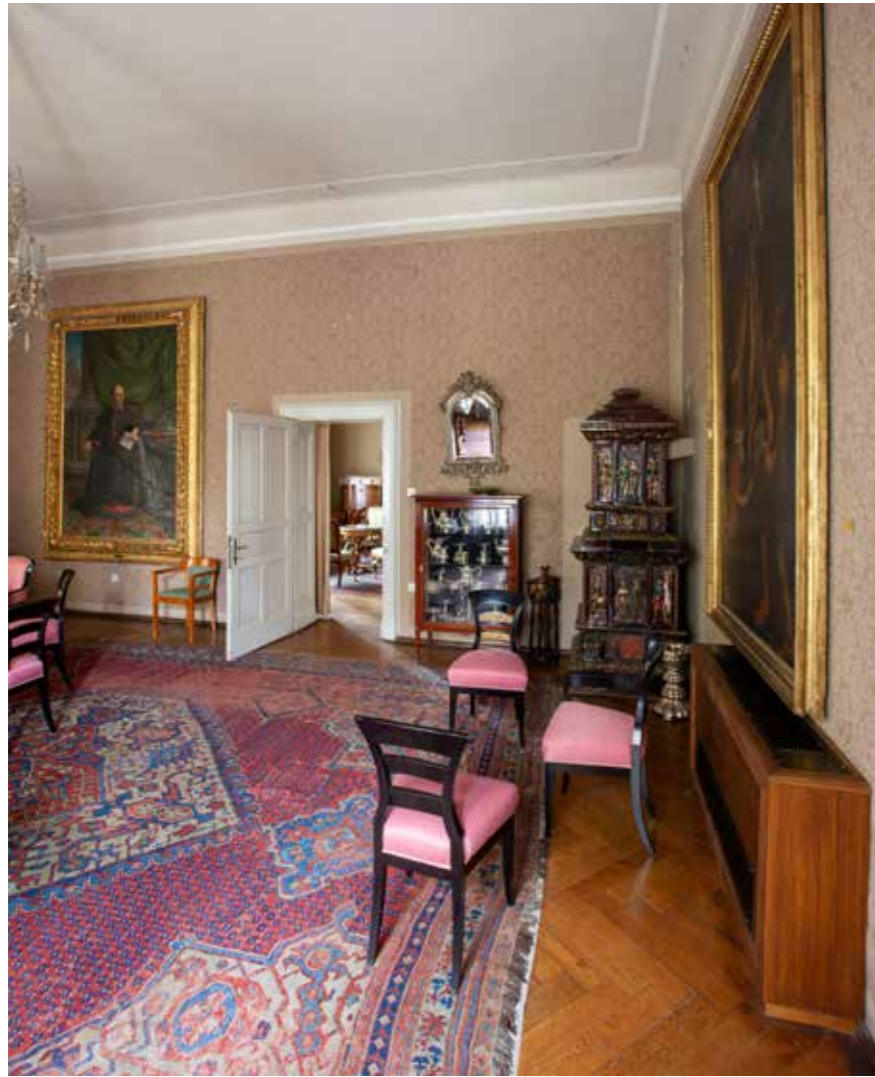
Sjeveroistočni salon na prvom katu  
Sonda na stropu

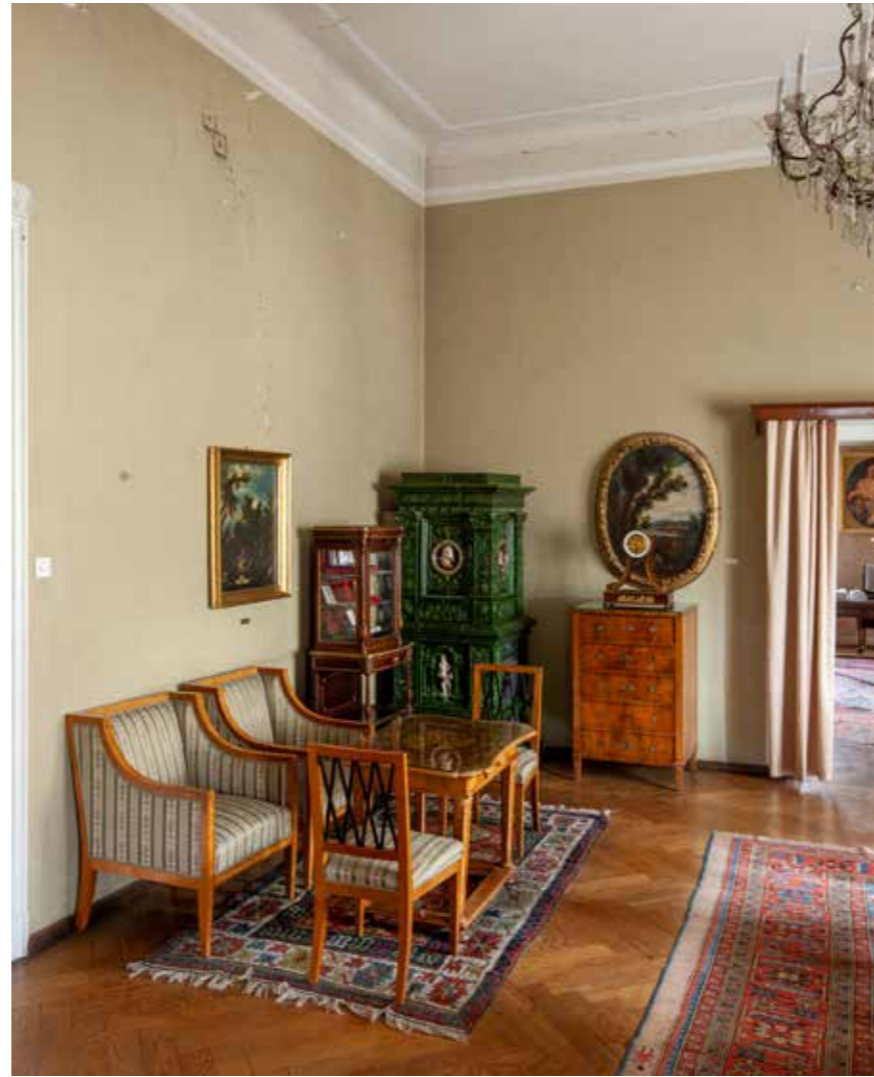
Mali istočni salon  
Sonda na zidu i stropu

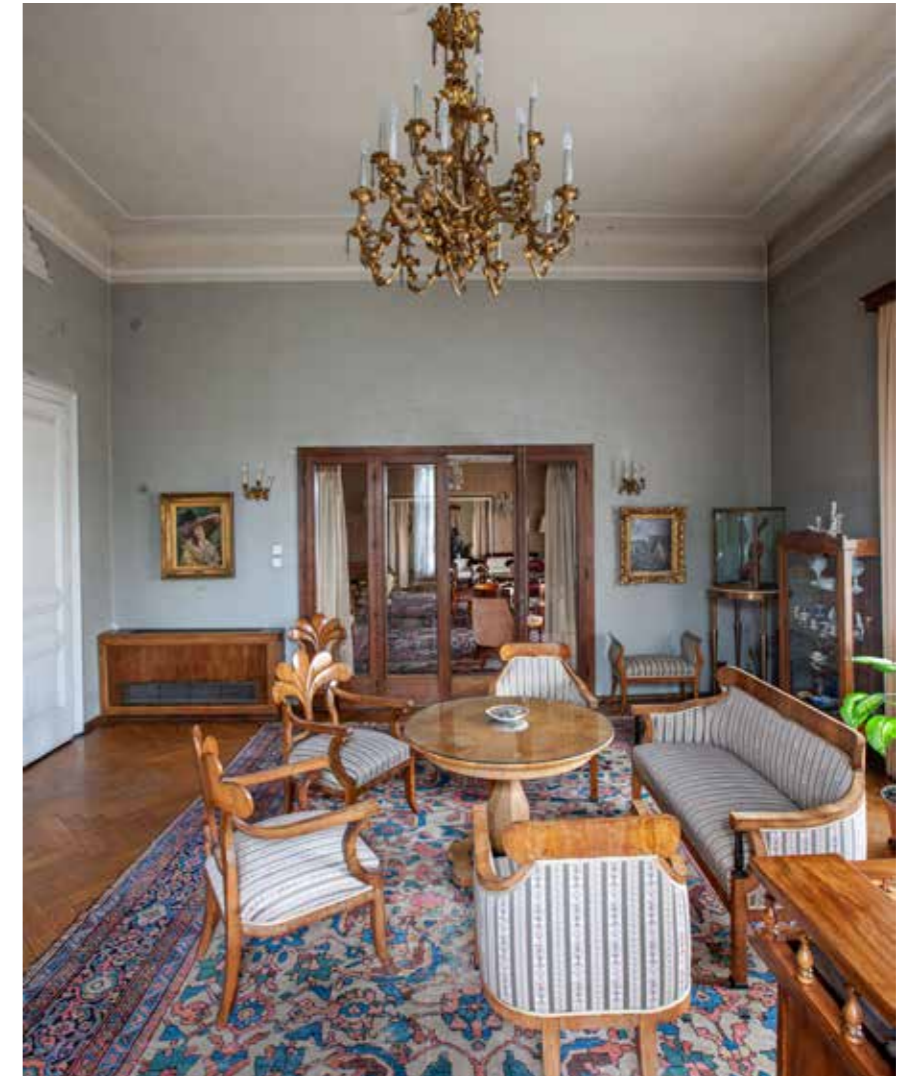
Veliki istočni salon  
Sonda na stropu

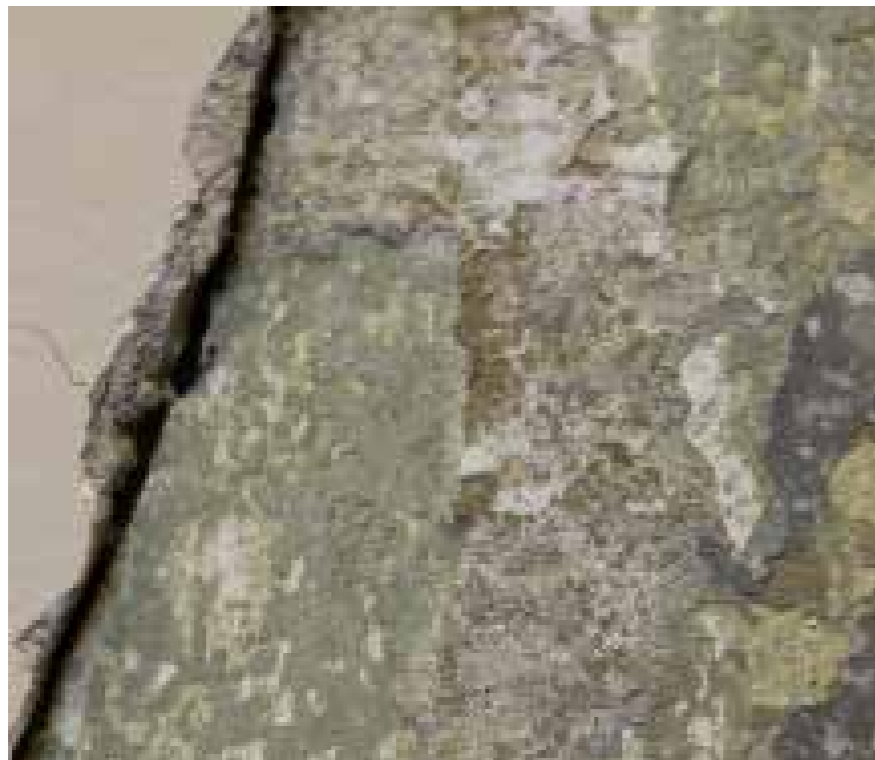
Unutar iste tlocrtne sheme koja karakterizira prizemlje i prvi kat, organizirana je na drugom katu Strossmayerova galerija, samo što je u skladu s namjenom format prostora izvorno bio veći: sjeverno krilo zapremaju tri dvorane (jedna u središnjem rizalitu i dvije u bočnim zonama, uključujući i bočne rizalite), cijelo istočno krilo zapremala je jedna velika dvorana, u zapadnom su krilu, kao i na nižim katovima, bile jedna središnja dvorana i po jedna manja prostorija, a u južnom je krilu u rizalitu jedna dvorana. Sve su prostorije osvjetljene velikim pročelnim prozorima i međusobno povezane vratima u enfiladama, a u skladu s manjim brojem prostorija, i broj ulaza iz atrija bio je manji. U izvornoj fazi svi su zidovi bili zelene boje.

Strossmayerova galerija na drugom katu  
Sonda na zidu

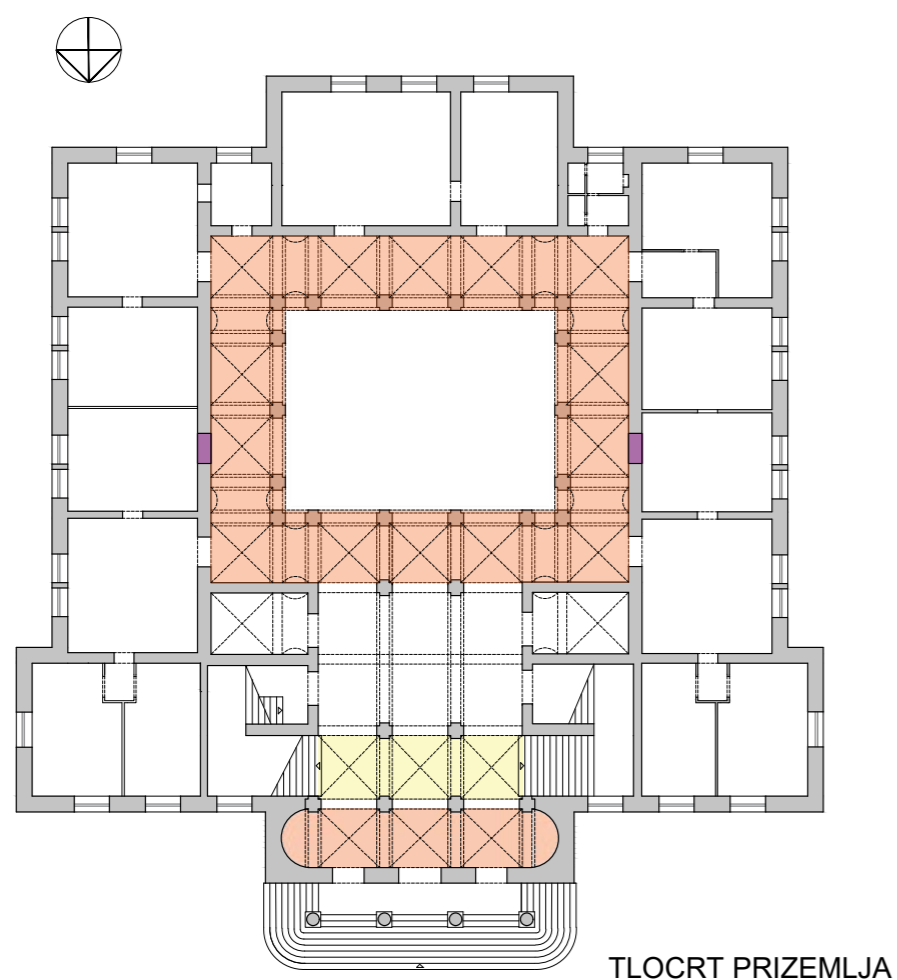
- Prezentacija izvornog oslika
- Prezentacija oslika ovisi o konstrukcijskoj sanaciji ili projektu uređenja interijera
- Rekonstrukcija izvornih otvora

Palača Hrvatske akademije znanosti i umjetnosti, prijedlog prezentacije oslika
